#### **1.16.1.4 Organisation des recherches sous-marines**

### **1.16.2 Messages ACARS**

#### 1.16.2.4 Analyse des messages reçus le 1<sup>er</sup> juin à partir de 2 h 10

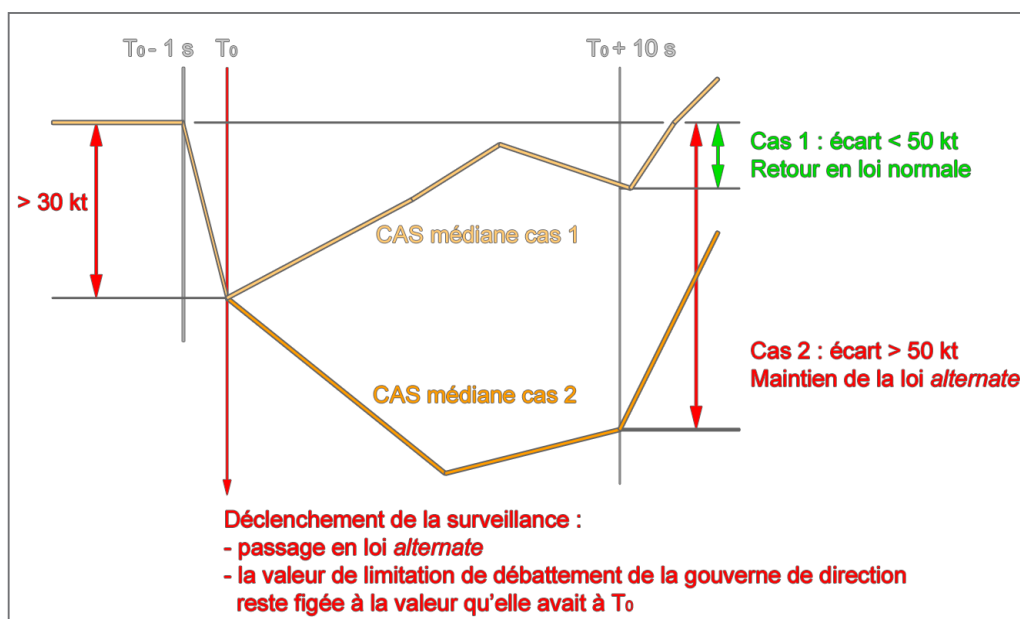
Ce message, émis par le EFCS2 (FCDC2), signifie que les FCPC (ou PRIM) ont déclenché l'une des surveillances effectuées sur les vitesses : ils ont détecté une diminution de plus de 30 kt en une seconde de la valeur de vitesse « votée ». Les trois ADR étaient considérées comme valides par l'EFCS2 au moment du déclenchement de la surveillance, car le rejet préalable d'une ADR aurait généré un message *fault* de classe 2 et l'on aurait donc un astérisque devant la source. Dans ce cas, la valeur « votée » est la valeur médiane.

Lors du déclenchement de cette surveillance, les FCPC ouvrent une fenêtre au cours de laquelle ils fonctionnent en loi alternate 2 (voir schéma ci-après). La fonction de limitation de débattement de la gouverne de direction est également figée, mais l'alarme associée est inhibée. A la fin de la fenêtre, si l'écart entre la valeur votée aux deux extrémités de cette fenêtre est de moins de 50 kt, les FCPC se remettent à fonctionner en loi normale. Autrement, ils poursuivent en loi alternate 2, la fonction de limitation de débattement de la gouverne reste indisponible et l'alarme correspondante est générée.

La présence du message F/CTL RUD TRV LIM FAULT indique que la surveillance EFCS a été activée et que la loi altermate a été maintenue. La valeur de limitation du débattement de la gouverne de direction est alors restée celle qu'elle était avant le déclenchement de la surveillance.
