# **RAPPORT DE CONTRE-EXPERTISE**

Accident du  
**VOL AF 447**  
le 1er juin 2009

Le 30 avril 2014

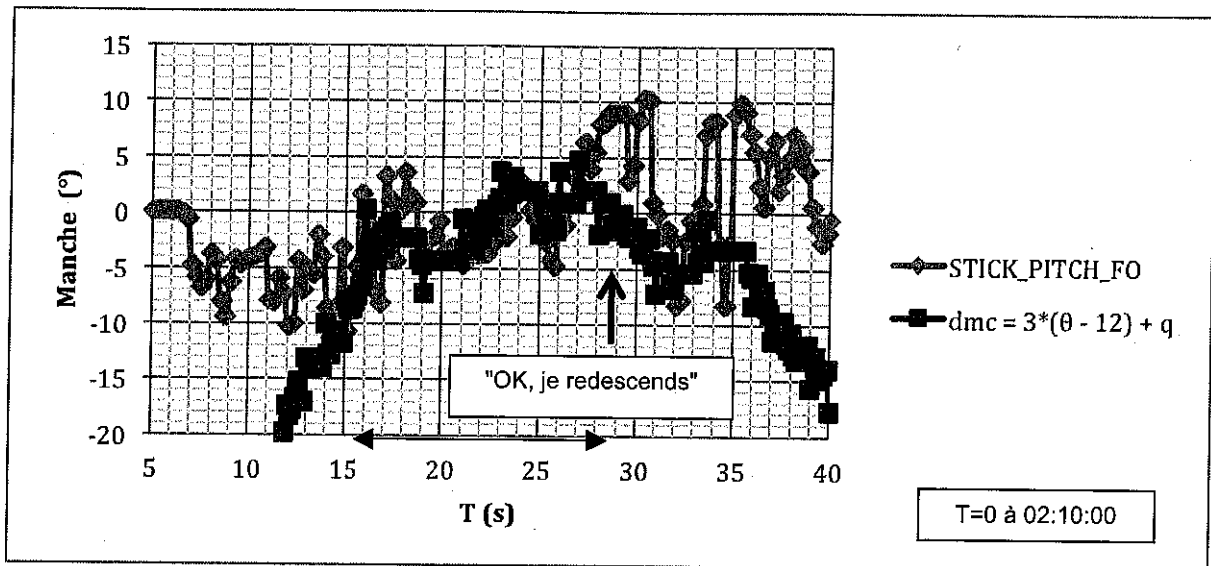
Planche 2.3

On montre donc que, dès le début le pilote agit sur le manche en profondeur pour tenir une assiette d'environ  $12^\circ$  et ne tient compte des directeurs de vol ni de 02:10:17 à 02:10:20 où ils demandent à piquer, ni de 02:10:26 à 02:10:28, quand la tenue d'assiette est contrecarrée par le conseil du PNF.

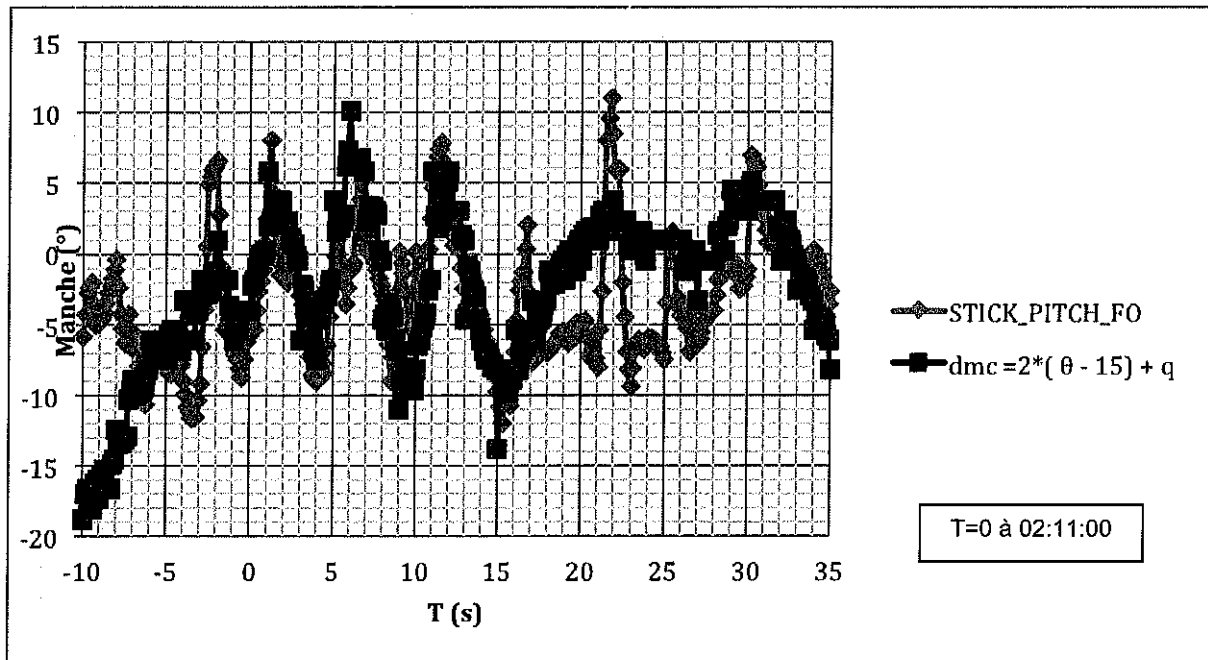
Planche 2.5

La comparaison est très bonne et le résultat surprenant, montre donc que, dès le début de l'alarme «STALL WARNING», simultanément avec le déplacement de la manette en position «TOGA», le pilote cherche à maintenir une assiette d'environ 15° et ne tient pas compte des directeurs de vol (FD) qu'il a laissé affichés.

Ce pilotage est de plus en plus difficile, parce que, dans cette phase, l'incidence croît de 6° à plus de 30°. Jusqu'à 02:11:15, l'avion semble bien répondre aux actions de pilotage (voir planche 2.2 et zoom planche 2.6), mais au delà de cet instant (incidence supérieure à 15°), la réponse semble plus molle. Cette diminution de réponse de l'avion doit pouvoir être attribuée à une perte d'efficacité certaine des gouvernes aérodynamiques (profondeur et gauchissement) à très grande incidence (supérieure à 20°).

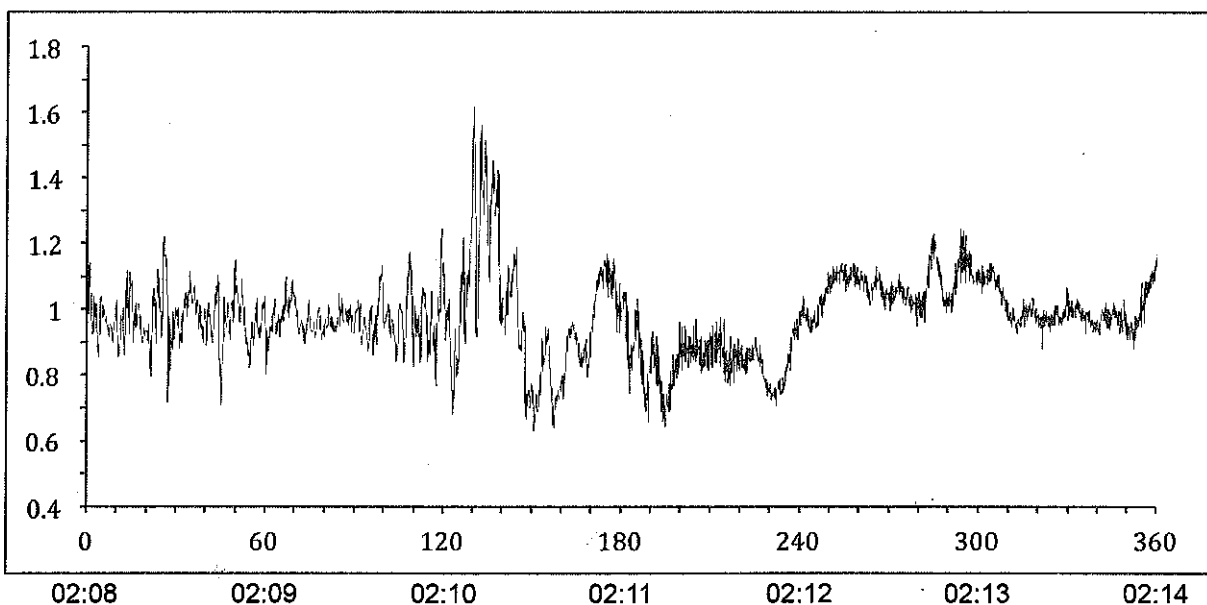
Planche 2.7

Néanmoins, l'observation fine du signal fourni par ce capteur montre une différence notable dans l'allure du signal au delà de l'instant 02:10:55, le tracé semblant «s'épaissir». Ce signal est tracé (en g sur la planche 2.7) sur un intervalle assez long pour avoir un échantillon représentatif : on peut distinguer un comportement avant 02:10:55 et un comportement après, qui dure jusqu'à la fin de l'enregistrement.

Alors qu'avant l'instant 02:10:05, le signal ne contient que de la basse fréquence liée à la turbulence atmosphérique, puis entre 02:10:05 et 02:10:55 la superposition de la turbulence atmosphérique avec l'effet des actions de pilotage, au delà de 02:10:55 viennent s'ajouter des fréquences élevées qui ne peuvent provenir que de vibrations de la structure avion induites par le «buffeting» au delà du décrochage. Il est donc fortement probable que le «buffeting» dissuasif ait duré jusqu'à l'impact (voir §2.1.3.2.2).

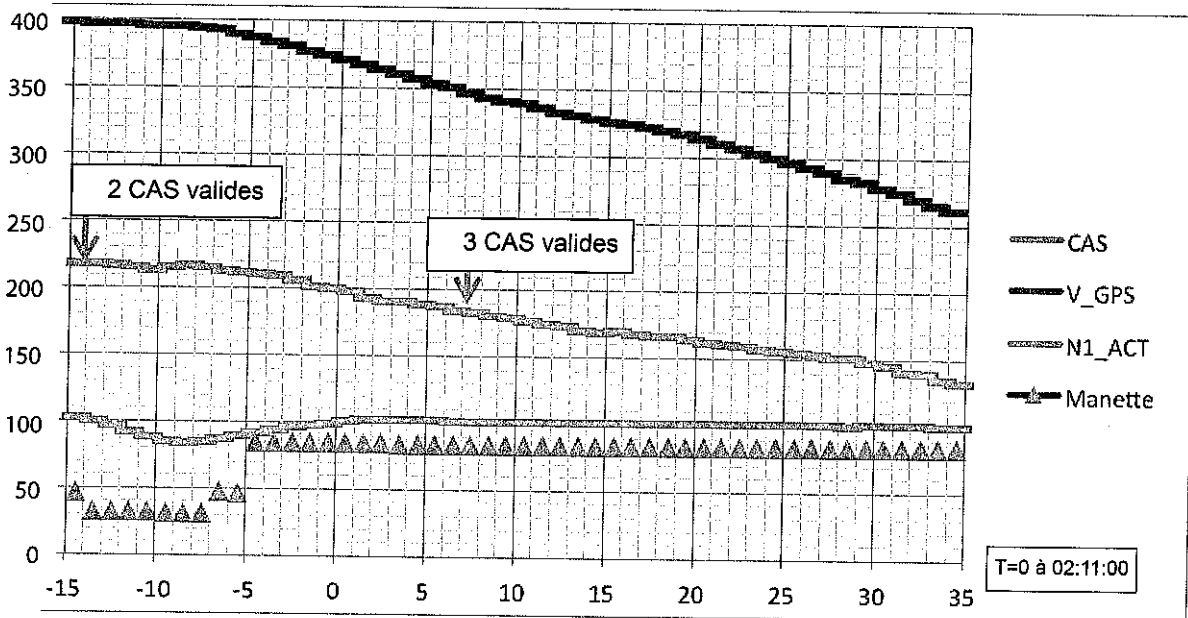
Planche 2.8

Une autre conséquence de la forte prise d'assiette est la forte décélération obtenue par suite de l'augmentation de traînée liée à la pente (l'avion monte jusqu'à 37900ft à 02:11:10) et à l'augmentation d'incidence (l'avion est en ALTERNATE LAW et donc non protégé en incidence). Cette décélération importante est de -2kt/s pour la vitesse conventionnelle (CAS) et -3kt/s pour la vitesse GPS. Un zoom de l'évolution de ces vitesses ainsi que la position de la manette des gaz et le régime des moteurs (N1\_ACT) sont présentés sur la planche 2.8.

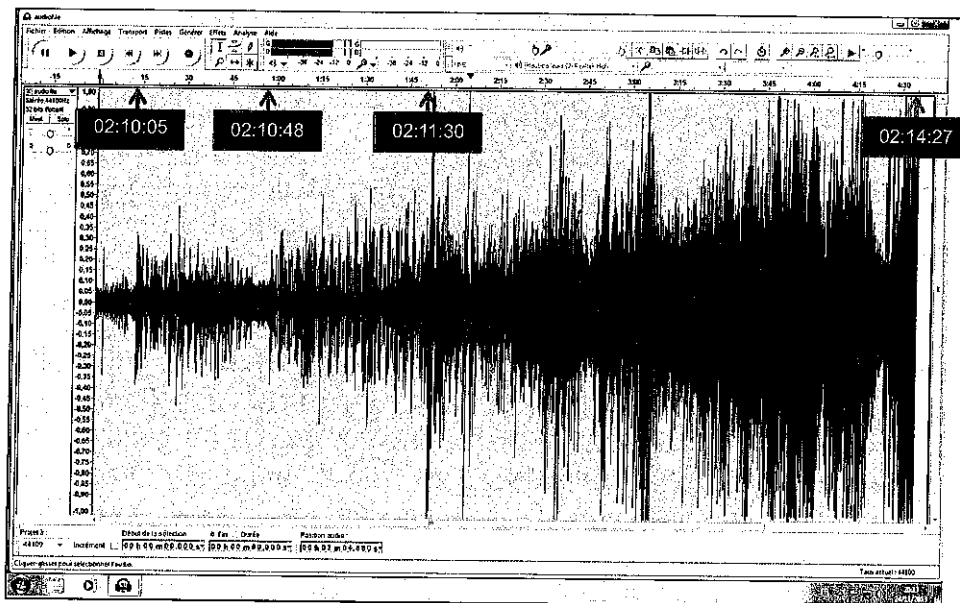
Planche 2.11

- de 02:09:50 à 02:10:50 (quasiment toute la «Phase 1»), un niveau de signal correspondant aux activités de pilotage résultant des différentes alarmes (à partir de l'instant 02:10:05),

- de 02:10:50 à 02:11:30 («Phase 2»), un niveau de signal représentatif de l'alarme bi-tons «STALL WARNING», associée à l'augmentation du bruit ambiant engendrée par le «buffeting»,
- de 02:11:30 à 02:14:27 («Phase 3»), un niveau global de signal qui ne fait que croître avec le temps, noyé dans le «buffeting».

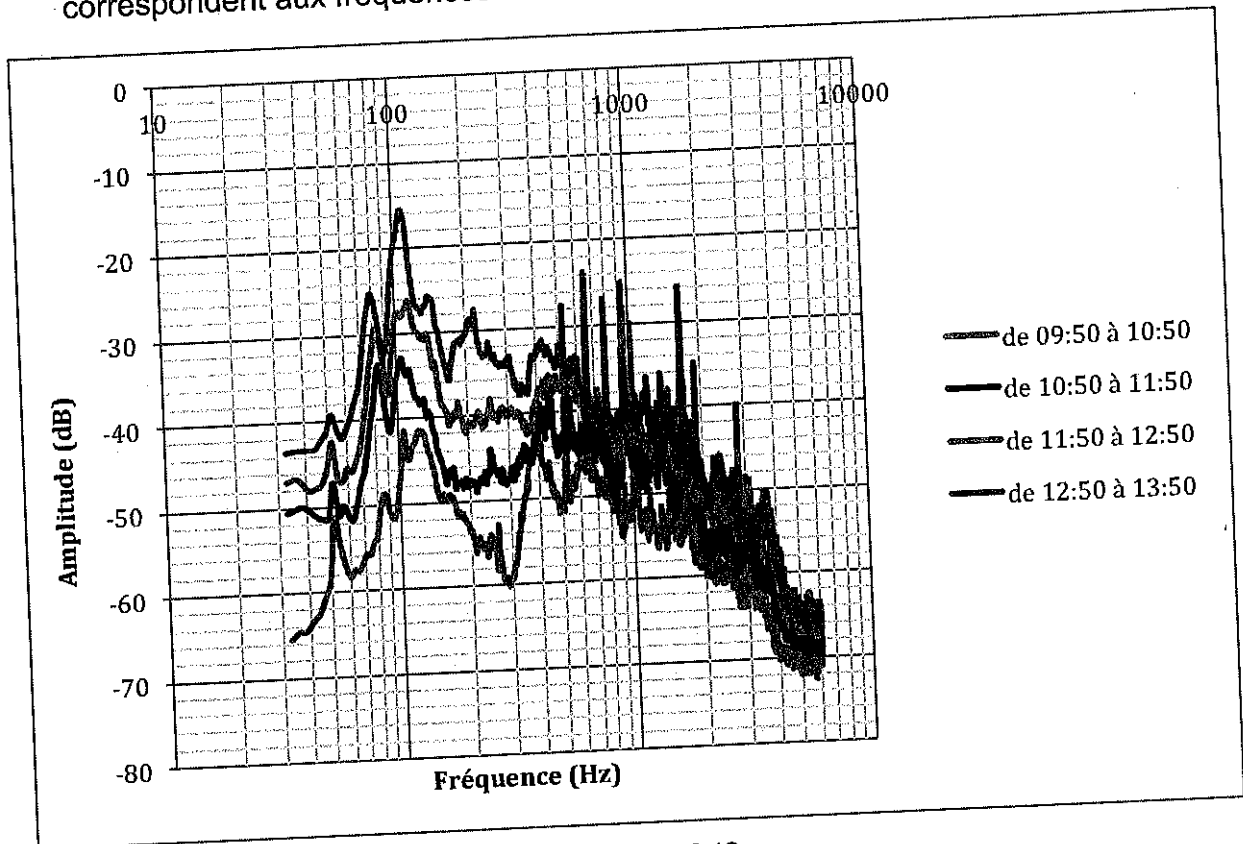
Planche 2.12

- une augmentation nettement moins sensible du niveau - environ 10 dB - du signal haute fréquence (de 400Hz à 3000Hz). Les raies observées, correspondent aux fréquences des différentes alarmes (bi-tons ou tri-tons).

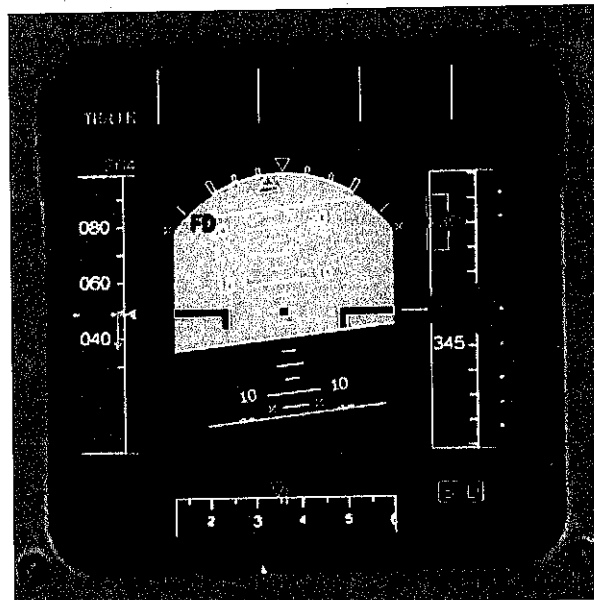
Selon les règles de l'art, une correction doit être proportionnelle à l'amplitude de l'écart constaté. Dans les conditions du vol AF 447, pour la déviation d'altitude indiquée, une augmentation d'assiette d'environ 1-2° aurait été adéquate.

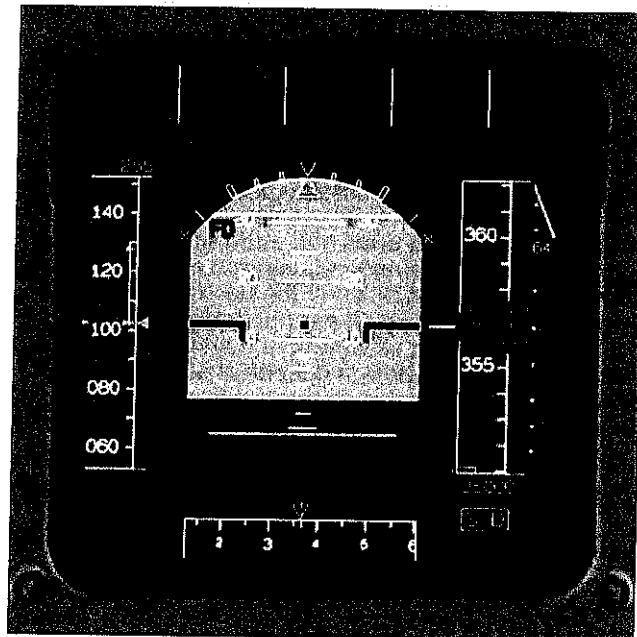
Or, après une quinzaine de secondes, l'assiette de l'avion est de l'ordre de 12.5°.

Une telle assiette ne peut être maintenue bien longtemps à cette altitude.
