**Atterrissage dur, procédure de maintenance en escale inappropriée,
décollage avec un avion fortement endommagé**

Aéronef	Avion Airbus A330-211 immatriculé F-GZCB
Date et heure	13 avril 2011 à 18 h 55 ⁽¹⁾
Exploitant	Air France
Lieu	Aérodrome de Caracas-Maiquetía Simón Bolívar (Venezuela)
Nature du vol	Transport public régulier international de passagers
Personnes à bord	Commandant de bord (PF) ; copilote (PNF) ; copilote (Renfort) ; 10 PNC ; 202 passagers
Conséquences et dommages	Avion fortement endommagé

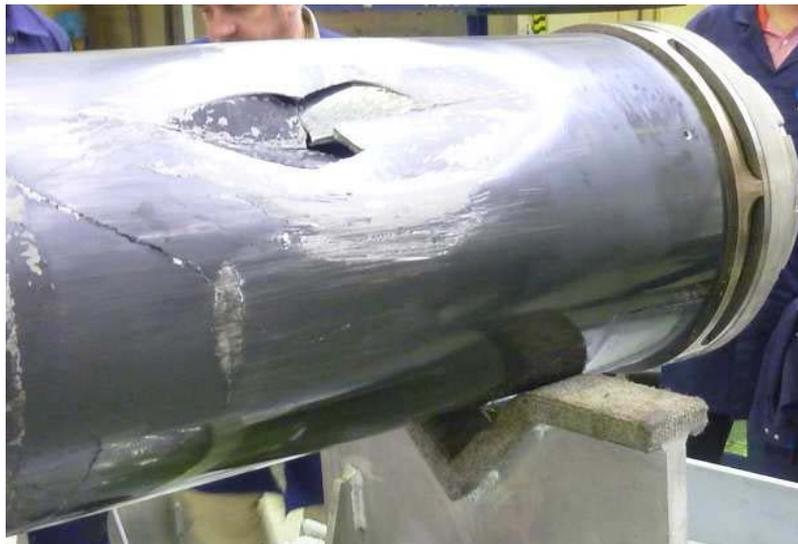
Le train d'atterrissage a été examiné en deux étapes. Le premier examen effectué dans un atelier agréé a permis de constater l'absence de fluides oléopneumatiques ainsi que des ruptures internes sur le corps de l'ensemble fixe (Upper Piston). Des examens complémentaires, comprenant notamment la caractérisation des ruptures ont été réalisés chez le constructeur. L'examen a montré que les ruptures étaient la conséquence d'efforts anormalement élevés.

L'amorce de la rupture ne montre pas de pré-fragilisation. Son faciès indique qu'elle a été brutale. Cependant on note la présence d'une marque d'arrêt à une vingtaine de centimètres de l'amorce, indiquant le développement et la propagation de la fissure en deux étapes.

T Cette marque correspond à l'arrêt de la fissuration lors de l'immobilisation de l'avion au parking, à l'arrivée du vol en provenance de Paris.

La rupture finale résulte de la dégradation du train d'atterrissage qui a pu se produire soit lors du roulement au décollage du vol retour soit lors de l'atterrissage de ce même vol.

L'impact violent du train lors de l'atterrissage dur a provoqué une augmentation locale excessive de la pression hydraulique d'amortissement dans la partie inférieure du mécanisme induisant des contraintes supérieures à la résistance des matériaux. Il y a eu compression excessive du piston statique limitant, par la suite, son mouvement. Ces dommages ont empêché le déroulement complet de la séquence de rentrée du train.
