**UNION DES COMORES**

**COMMISSION D'ENQUETE**

**Rapport Final sur l'Accident  
Survenu le 29 Juin 2009  
En mer au large de Moroni (Comores)  
De l'Airbus A310-324  
Immatriculé 7O-ADJ  
Exploité par la compagnie Yemenia  
Airways**

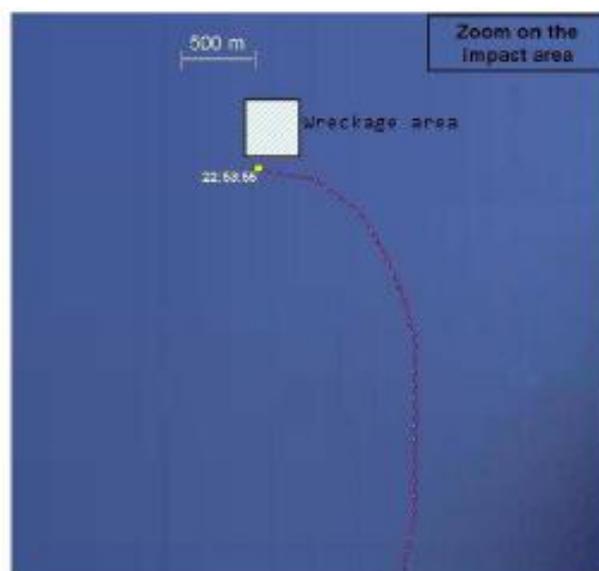
Figure 4 : zoom des 35 dernières secondes d'enregistrement

Les coordonnées du dernier point enregistré à 22 h 53 min 55 s sont S11°22'17.54'' E43°13'30.07''.

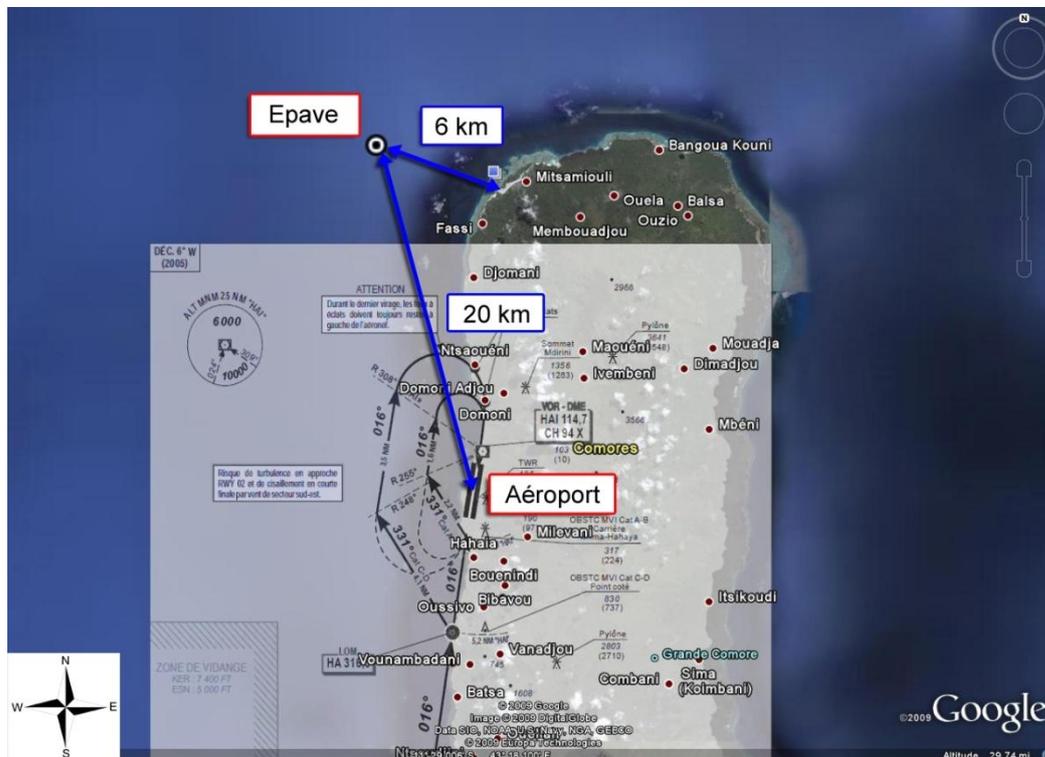
Figure 6 : Situation de l'épave

Les principaux éléments de l'épave ont été retrouvés à environ 20 km au nord de l'aéroport, dans une zone située à un peu plus de 6 km au large de la côte Nord de la Grande Comore. Les profondeurs à cet endroit sont de l'ordre de 1 200 m et la pente des fonds marins atteint par endroit 30%.

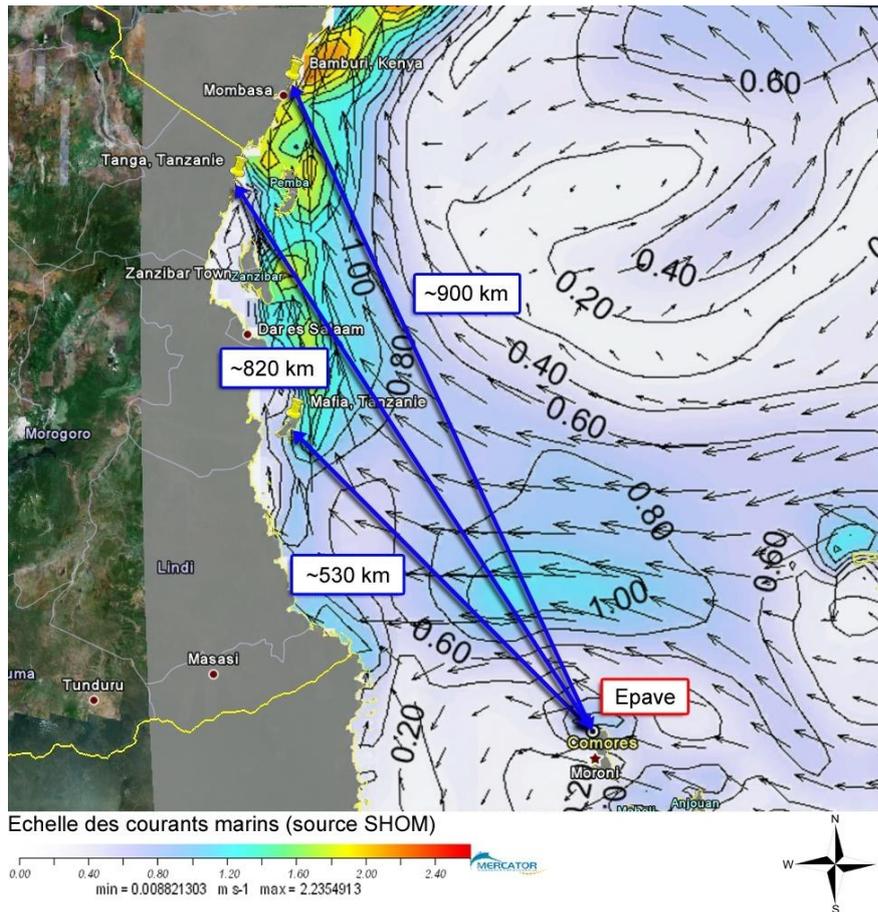
Figure 7 : positionnement des corps et débris retrouvés sur le continent et courants marins

Des débris retrouvés à Bamburi au Kenya, situé environ 900km du lieu de l'accident. Ces débris ont été retrouvés le 09 juillet 2009, soit dix jours après l'accident. Cela indique que les débris ont dérivé à une vitesse de 2kt en moyenne

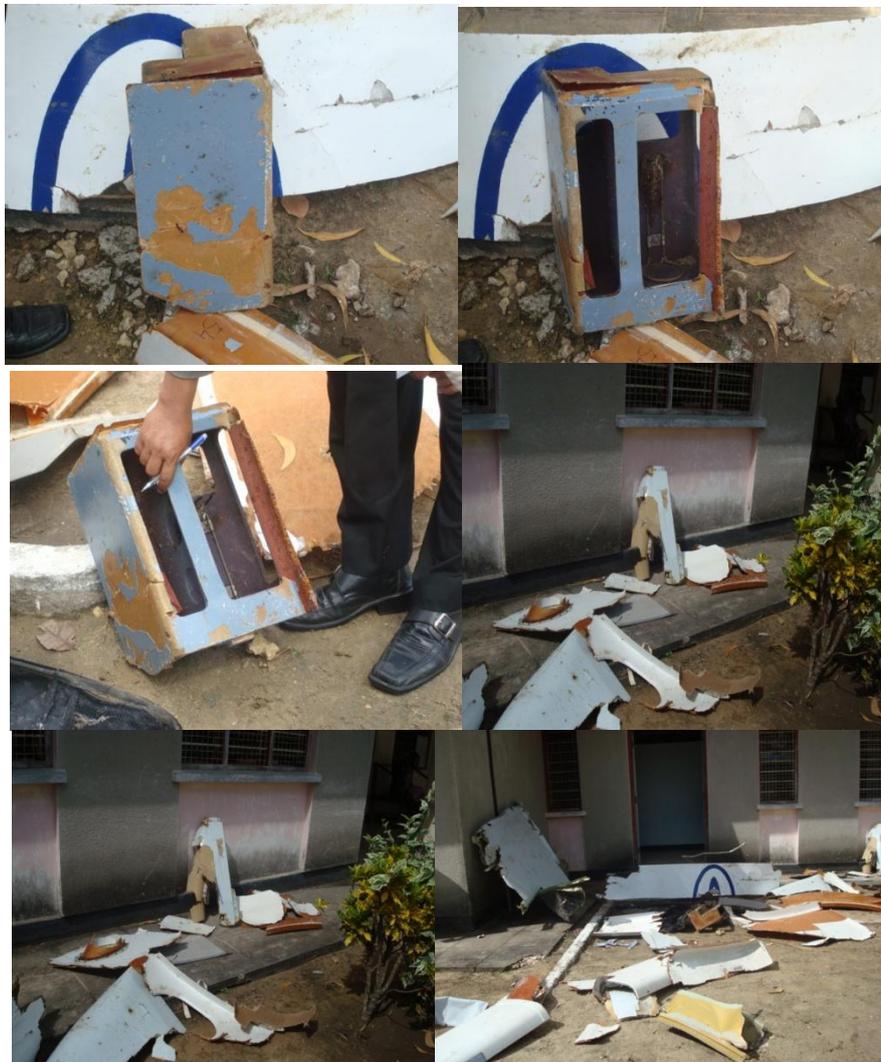
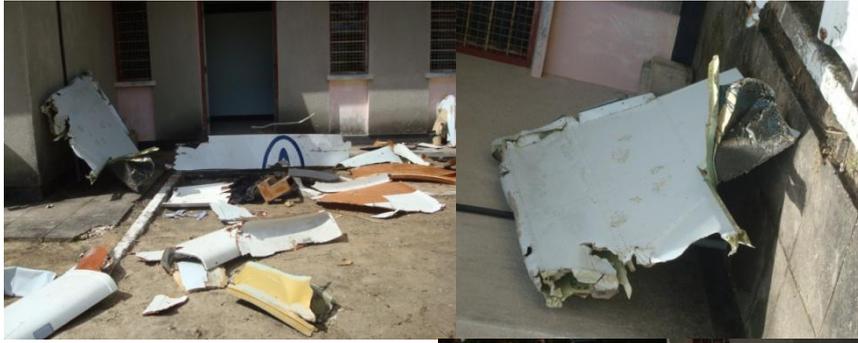
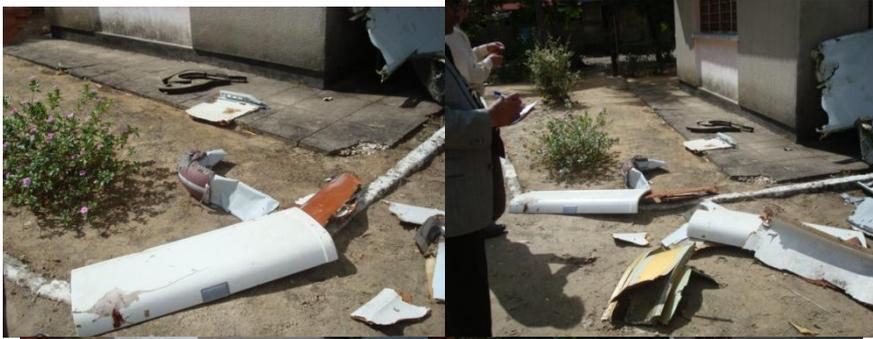
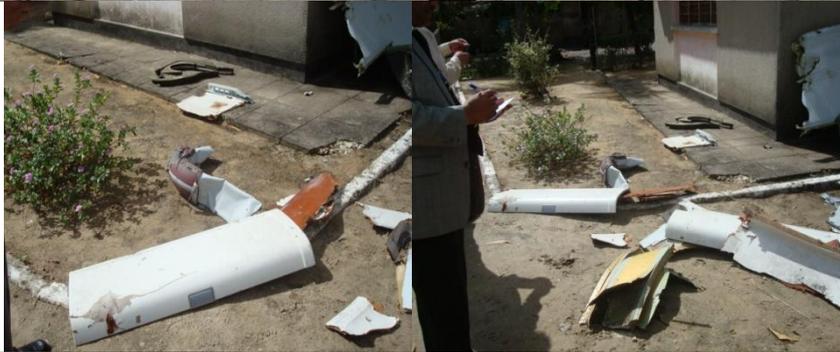
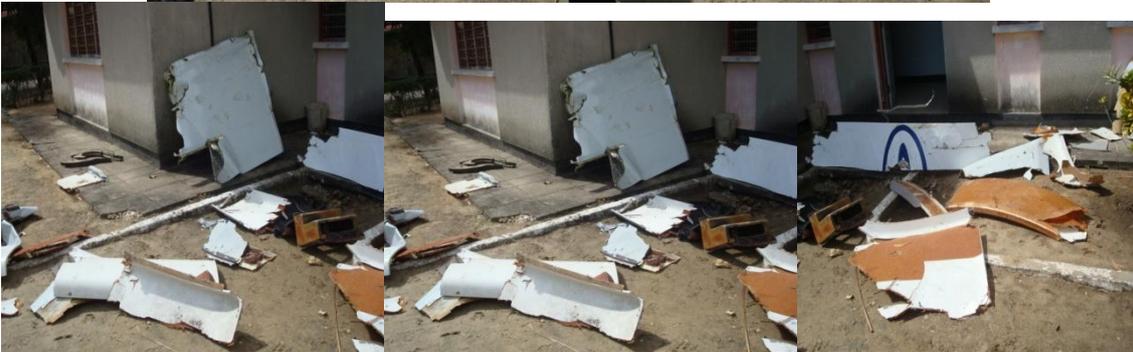
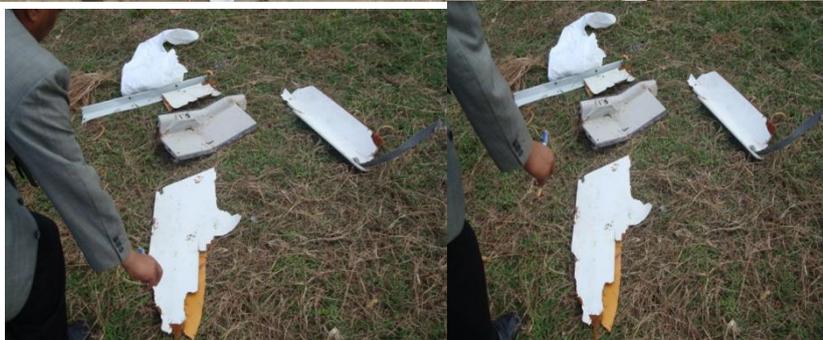
04 débris pièces moteur récupérés dans l'empennage vertical au cours d'inspection des débris à Moroni portaient des points noirs et les paramètres moteur ne présentaient aucune anomalie tout au long des phases du vol IY 626 jusqu'à l'impact.

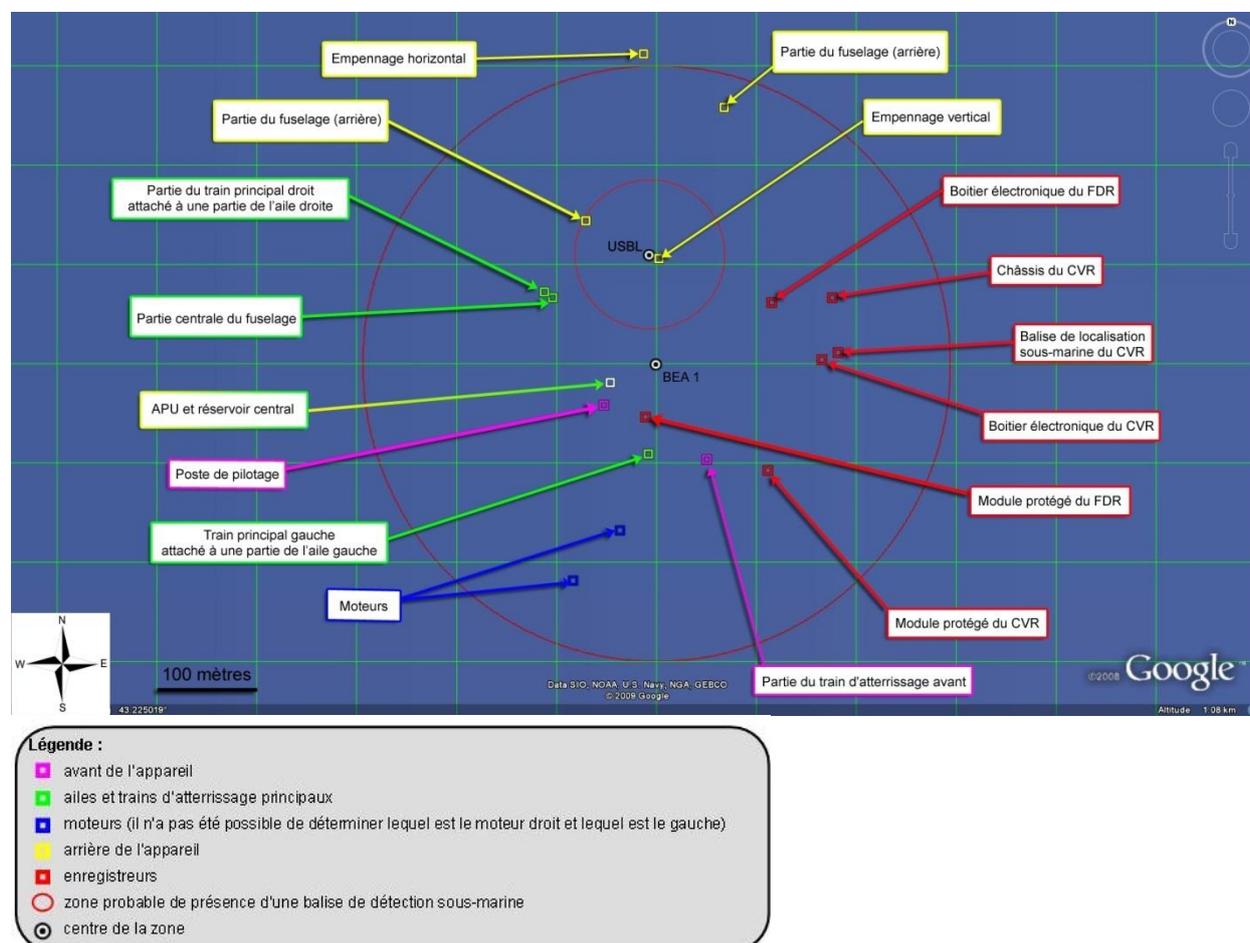
figure 8 : principaux éléments de l'épave

La zone dans laquelle ont été retrouvés les éléments de l'épave situés au fond de l'eau s'étend sur environ 670 m du nord au sud et 420 m d'ouest en est, ce qui représente une surface d'environ 281 400 m<sup>2</sup>. La répartition des principaux éléments de l'épave est représentée dans la figure qui suit :

Le point « BEA 1 » est le centre d'un cercle de 300m de rayon qui constituait lors de la phase de localisation la zone de présence probable d'une balise de détection sous-marine. Le point USBL est le centre d'un cercle de 75 m de rayon, résultat de recherches complémentaires réalisées avec d'autres types de moyens de détection (cf. annexe 7).

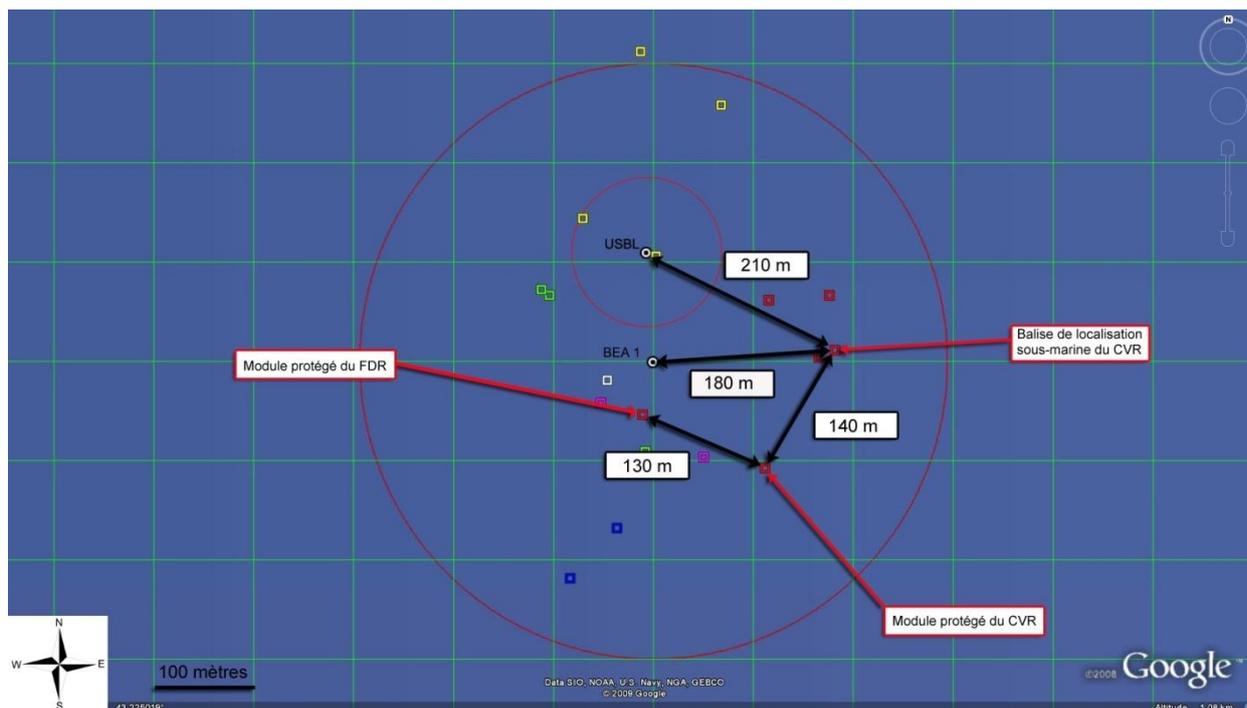
figure 9 : distances entre différents éléments des enregistreurs

La balise du CVR se situe à 140 m du module protégé sur lequel elle était fixée, soit à 180 m du point BEA 1 et à 210 m du point USBL. Les modules protégés du FDR et du CVR sont éloignés de 130 m. La figure suivante illustre ces données.
