# **RAPPORT DE CONTRE-EXPERTISE**

Accident du  
**VOL AF 447**  
le 1er juin 2009

Le 30 avril 2014

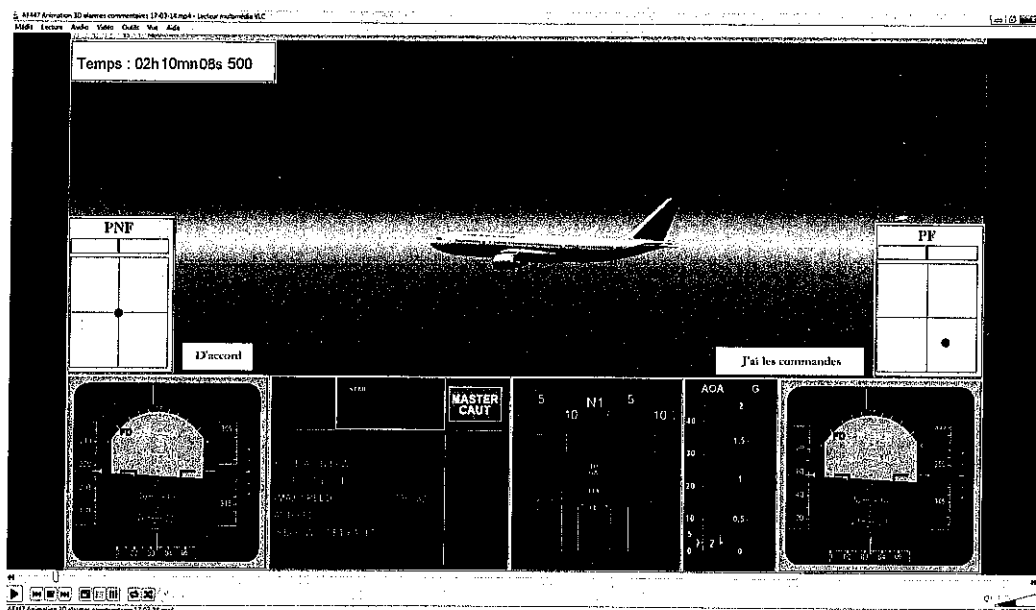
Planche 2.1

La planche suivante présente une image de la visualisation, 3 secondes après la déconnexion du PA, à 02:10:08,5, au tout début de la Phase 1.

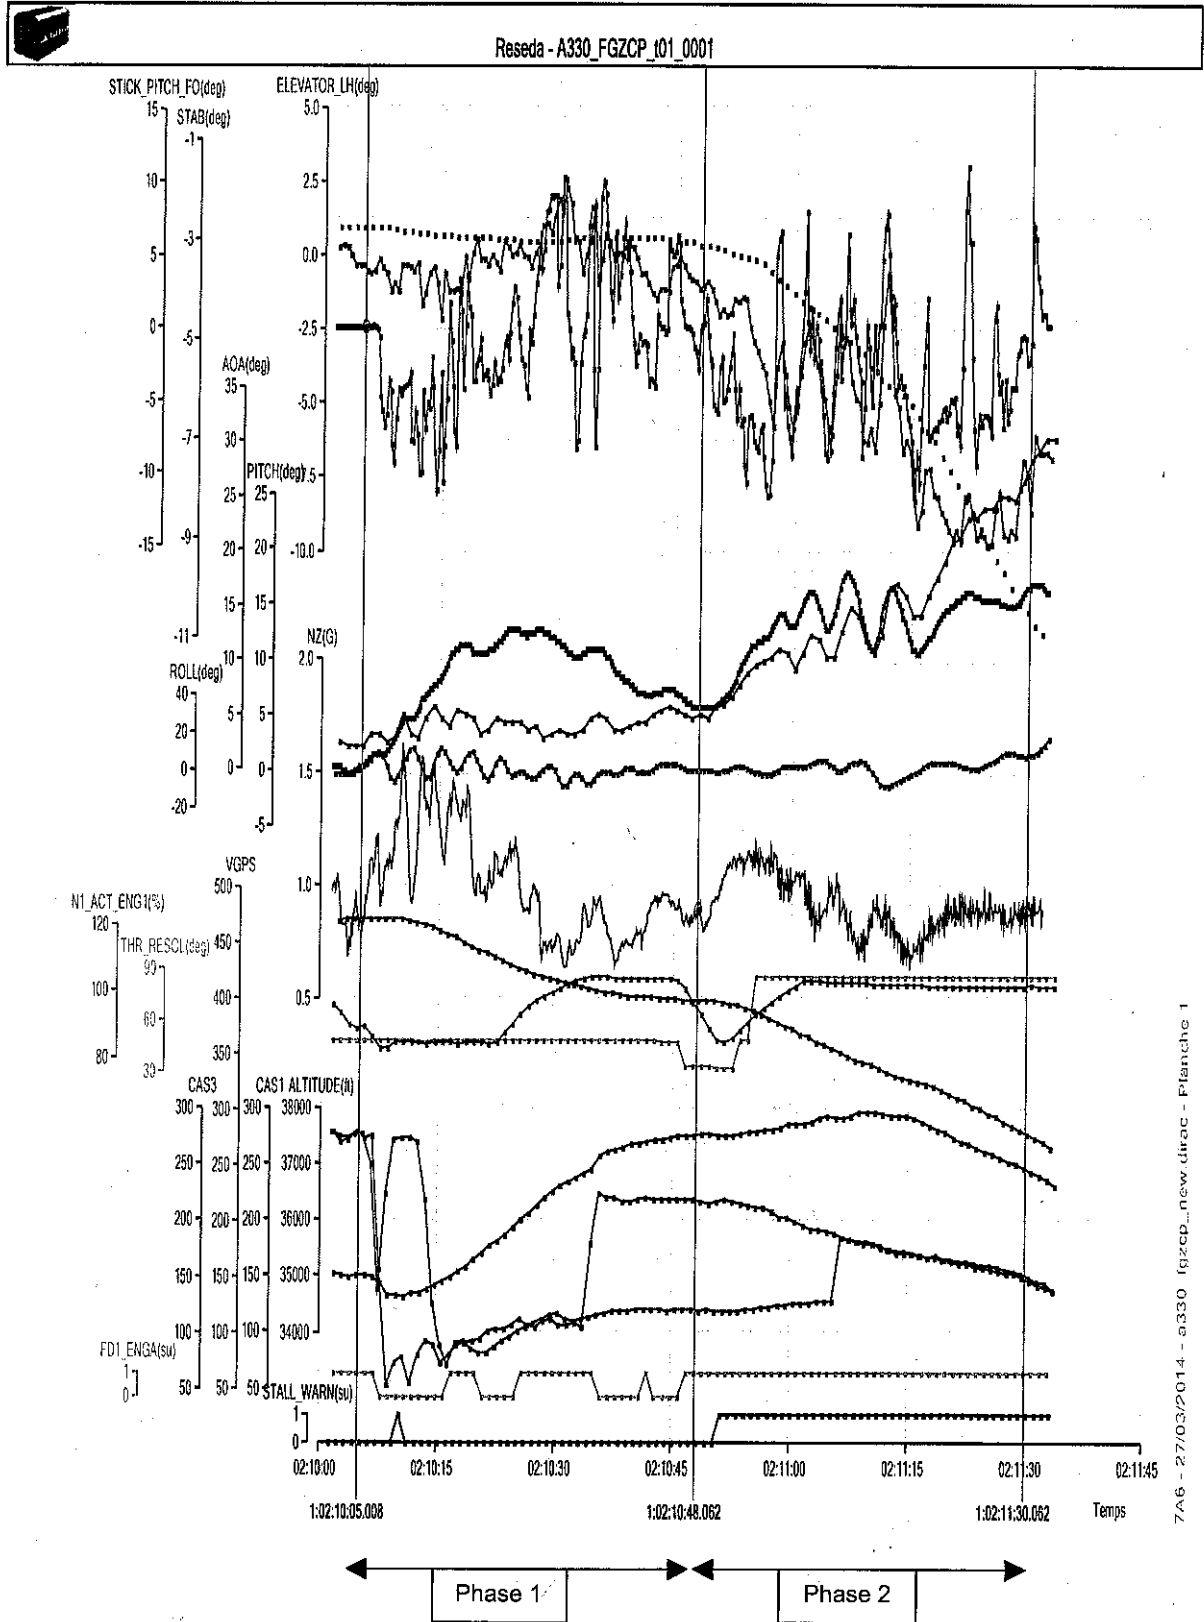
Planche 2.2

- Quelques planches, montrant sous forme de courbes tracées en fonction du temps, l'évolution des paramètres enregistrés dans le DFDR. Pour les deux premières phases, les paramètres importants du vol sont présentés sur la planche 2.2 ci-dessous. Pour la phase 3, sur la planche 2.10.

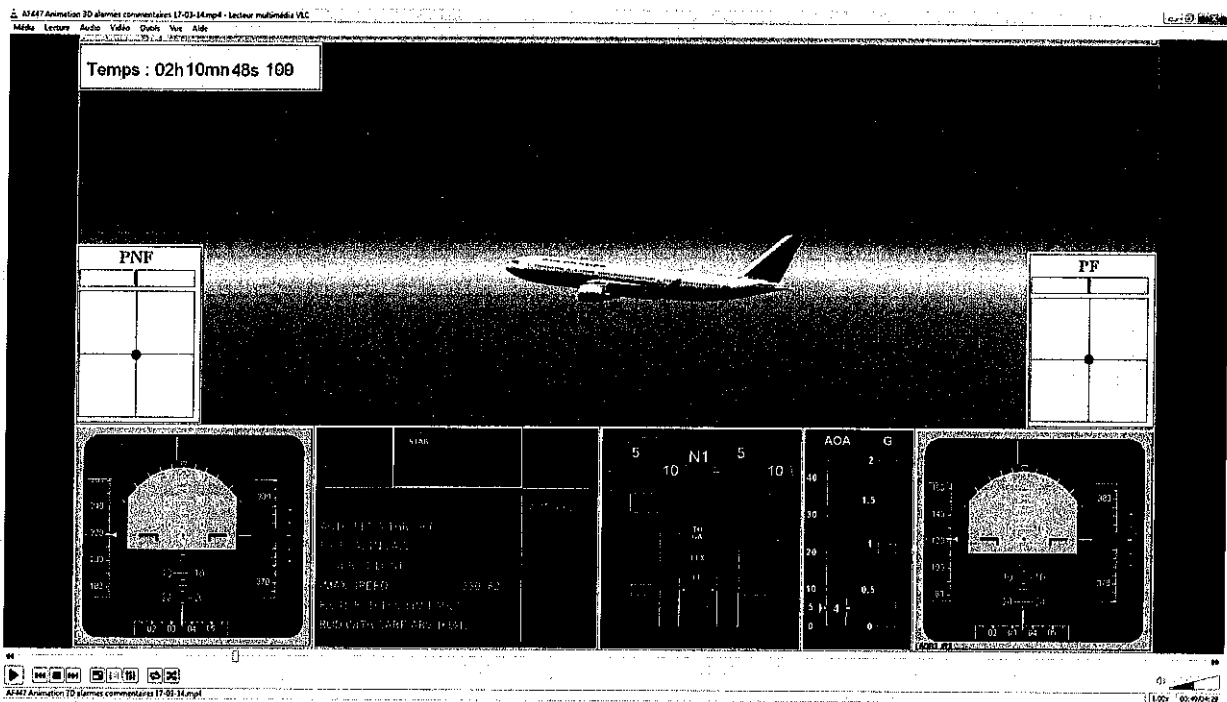
Planche 2.4

La planche 2.4 présente une image de la situation de l'avion, à la fin de la Phase 1.

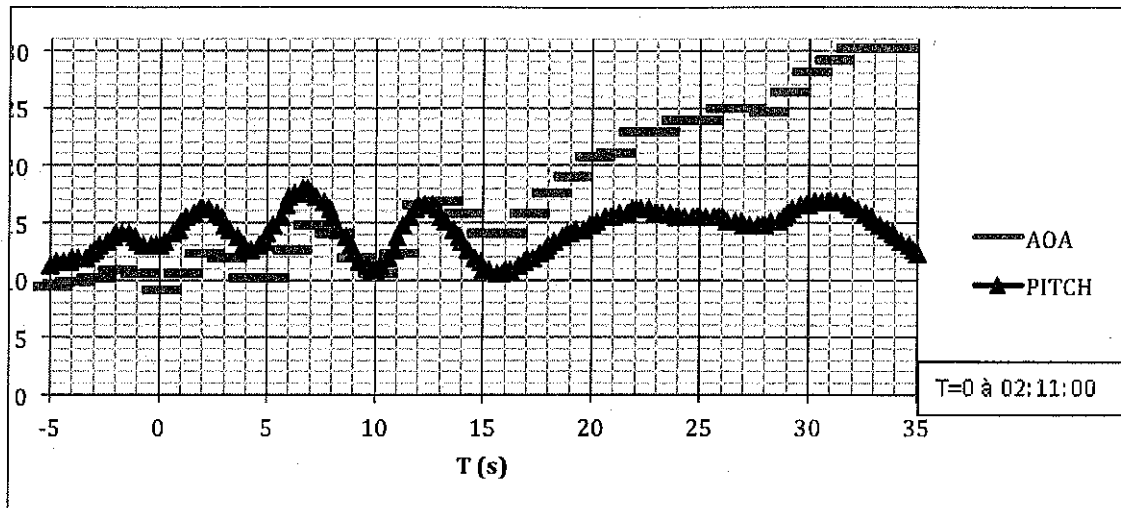
Planche 2.6

Ce pilotage est de plus en plus difficile, parce que, dans cette phase, l'incidence croît de 6° à plus de 30°. Jusqu'à 02:11:15, l'avion semble bien répondre aux actions de pilotage (voir planche 2.2 et zoom planche 2.6), mais au delà de cet instant (incidence supérieure à 15°), la réponse semble plus molle. Cette diminution de réponse de l'avion doit pouvoir être attribuée à une perte d'efficacité certaine des gouvernes aérodynamiques (profondeur et gauchissement) à très grande incidence (supérieure à 20°).

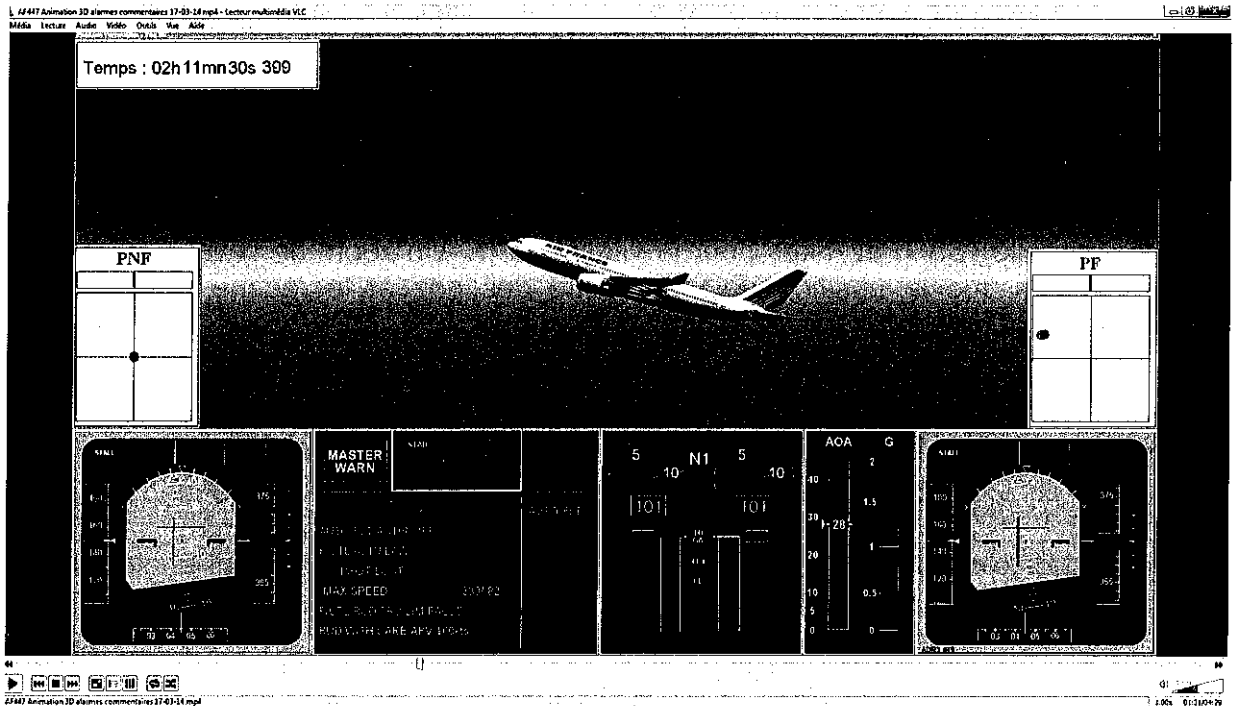
Planche 2.9

Toutes les informations de vitesse sont redevenues valides depuis 02:11:07, instant auquel la trajectoire de l'avion était à pente quasi nulle vers 38000ft, avec une incidence inférieure à 15°.

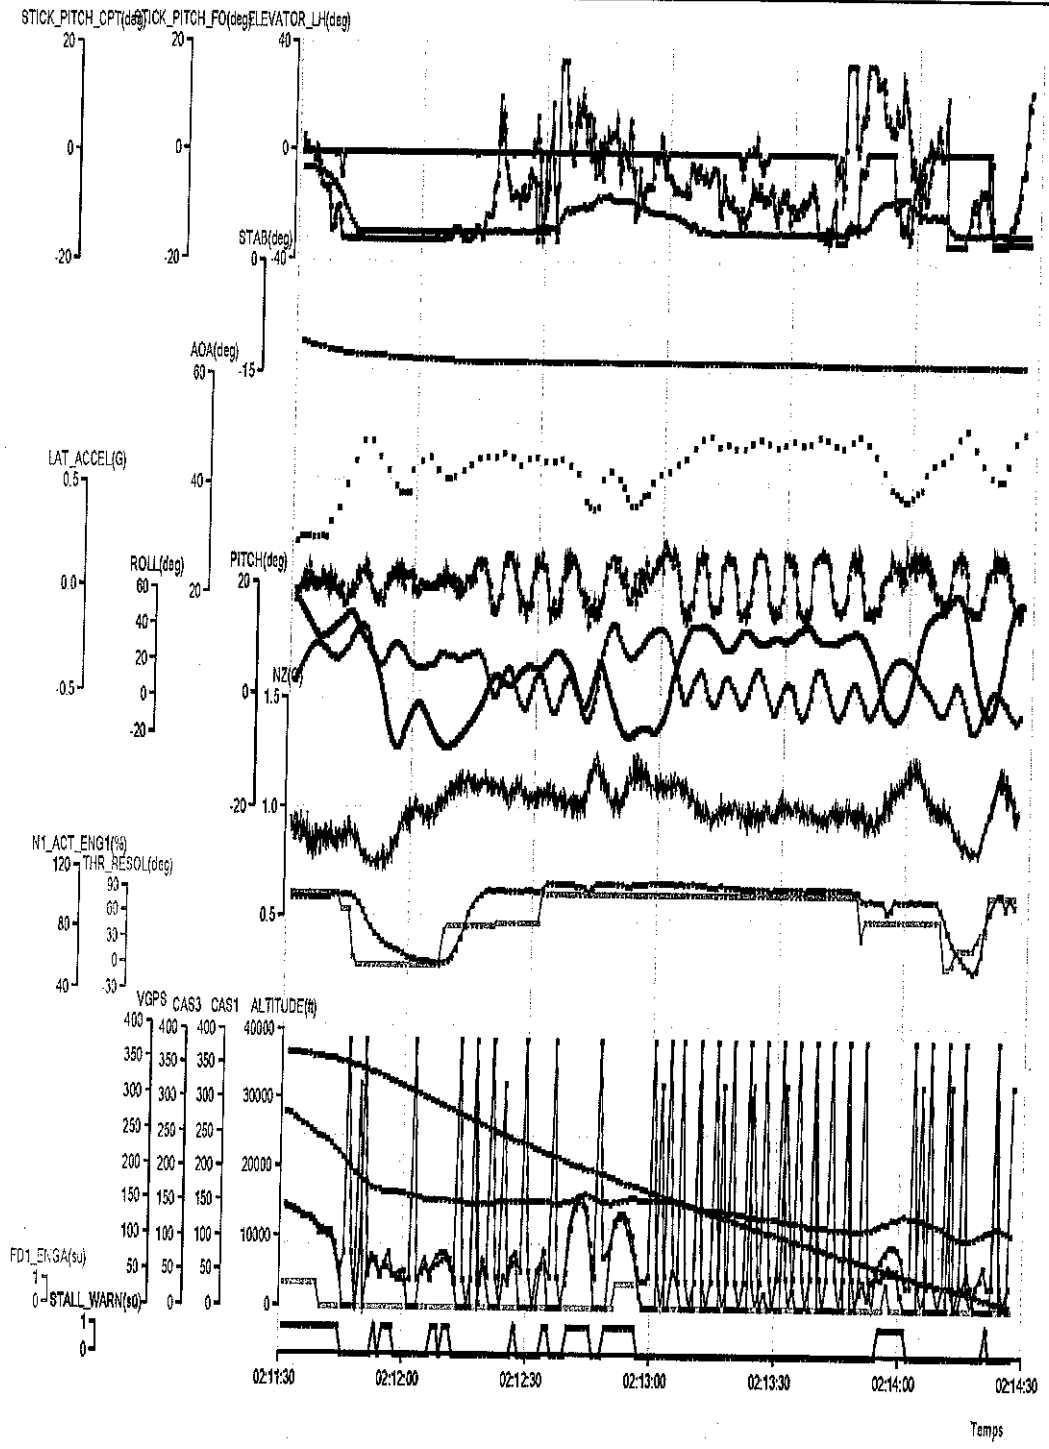
Planche 2.10

Tandis que pendant les deux premières phases, de 02:10:05 à 02:11:30, l'inclinaison est restée dans une plage faible de  $[-10^\circ, +10^\circ]$ , à partir de 02:11:30 l'incidence mesurée atteint environ  $30^\circ$  et l'avion s'incline alors jusqu'à  $40^\circ$ . A cause de cette inclinaison l'objectif de  $15^\circ$  d'assiette n'est plus atteignable sans tirer sur le manche en butée à cabrer, ce qui contribue à l'augmentation d'incidence au delà de  $40^\circ$  mesurés (l'étalonnage des girouettes n'a sans doute pas été conçu pour que la mesure d'incidence reste précise à de telles valeurs).

Une fois atteinte une incidence voisine de 40°, la pilotabilité de l'avion semble être fortement dégradée par :

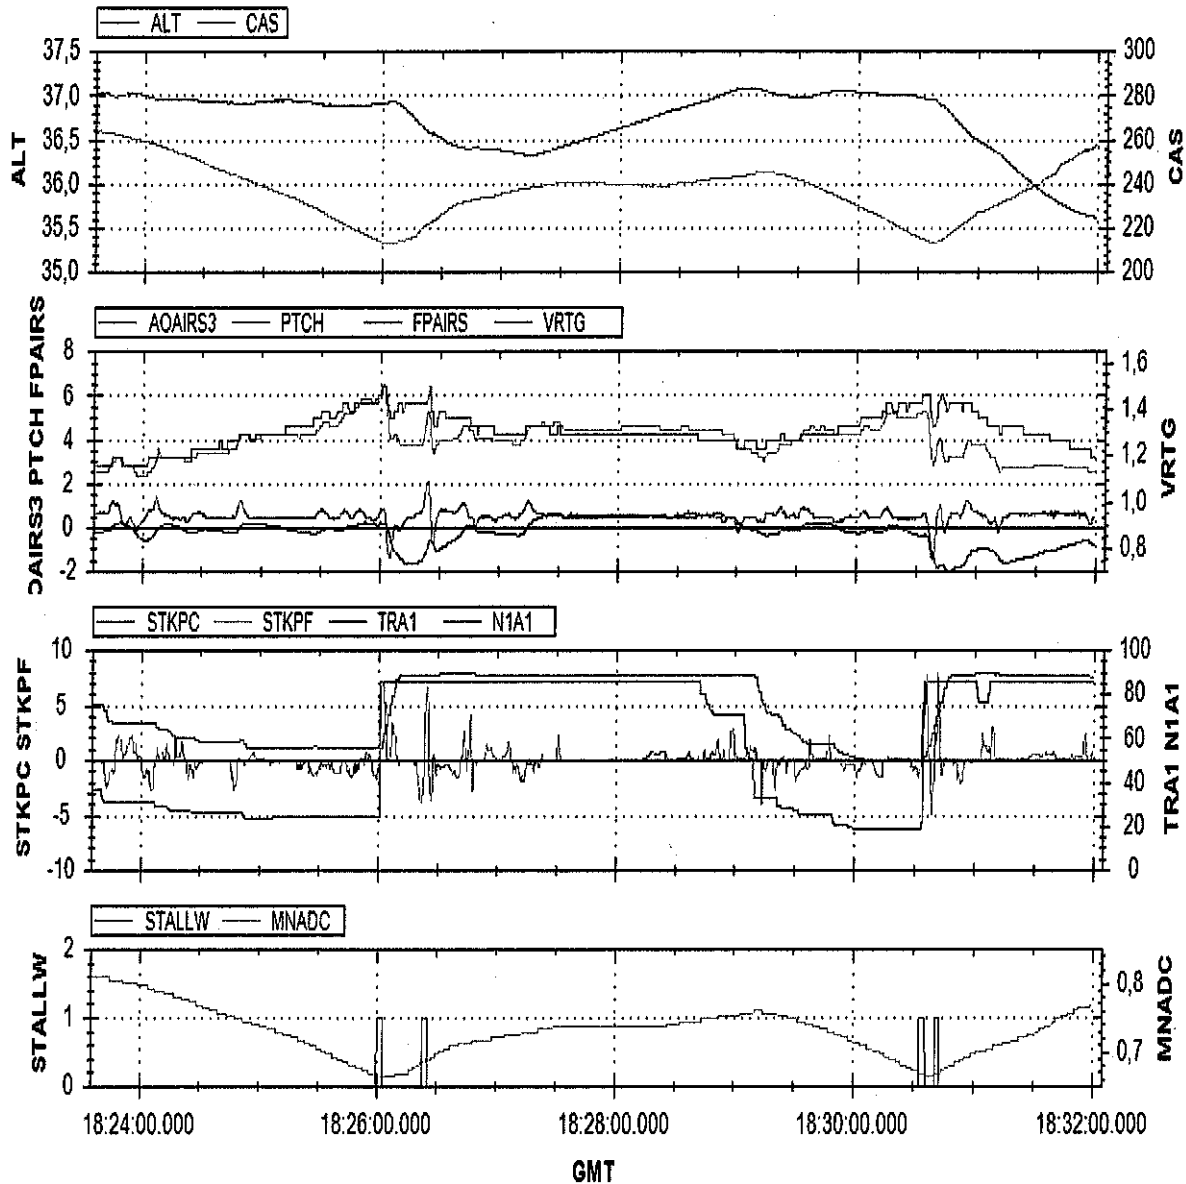
### Essai 09 - High AOA recovery - ALTN2B

Commentaires pilotes : «L'application de la procédure «STALL WARNING», telle que mentionnée dans le FCOM AF a permis un rétablissement rapide et sans problème de trajectoire.»

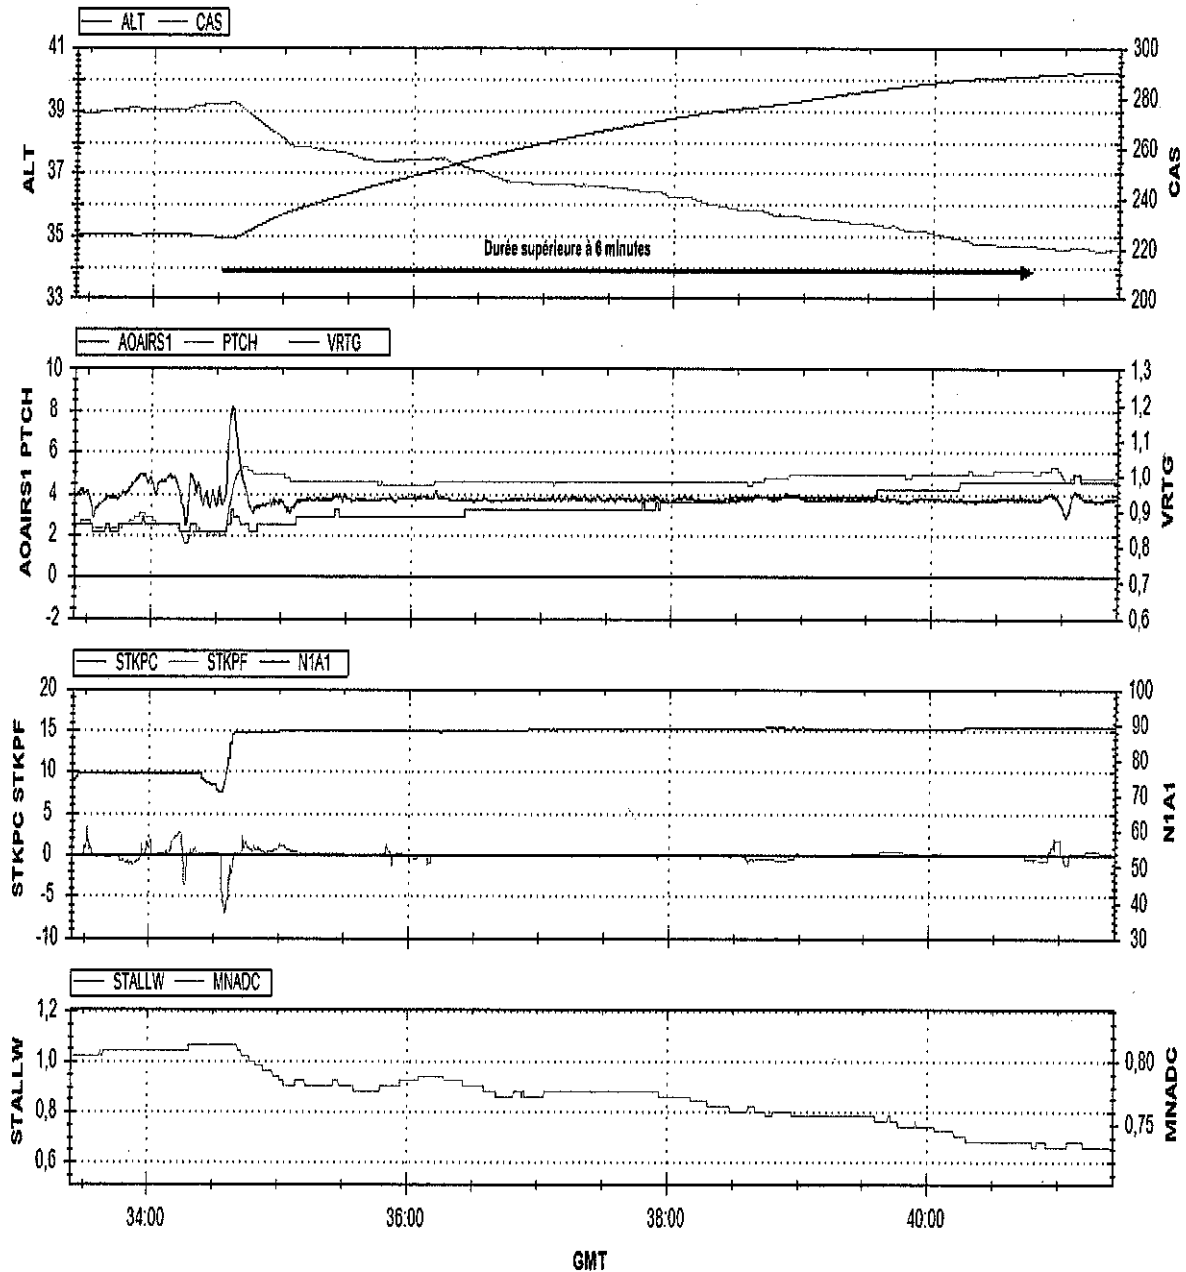
### Essai 10-1 UAS Memory Items - ALTN2B

Commentaires pilotes : «Cet essai démontre la validité de cette procédure au dessus du niveau 100. En affichant la poussée CLB et en maintenant une assiette de 5°, l'avion vole plusieurs minutes sur une trajectoire parfaitement stable, en légère montée.»

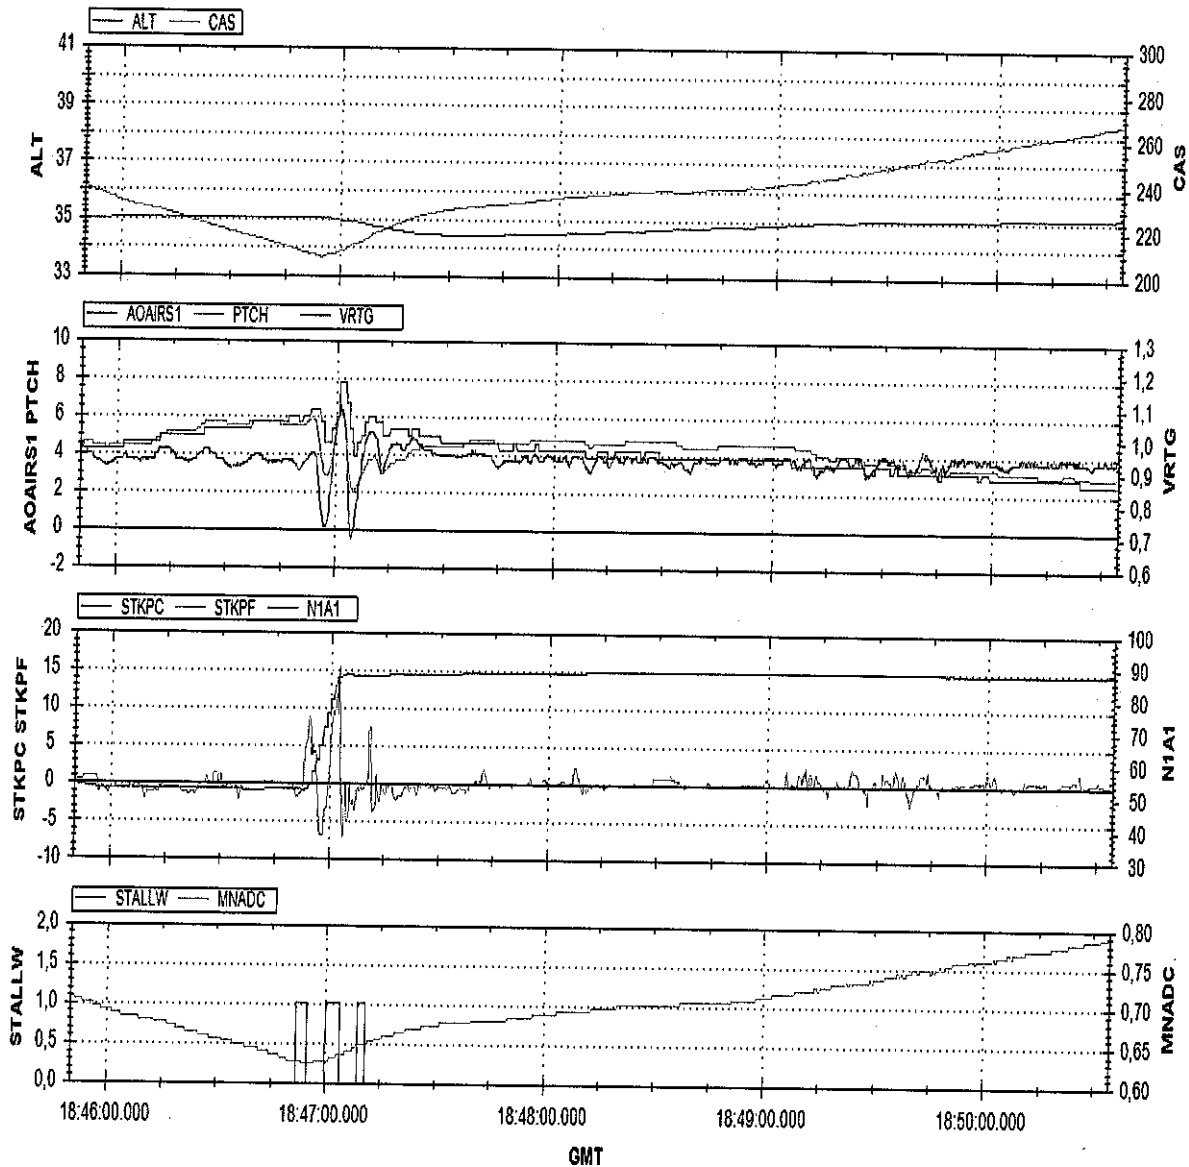
## Essai 10-2 UAS Memory Items - ALTN2B

Commentaires pilotes : «L'application de la même procédure qu'au point précédent, à partir de l'activation de l'alarme «STALL WARNING» a présenté une légère difficulté de stabilisation initiale en assiette (résultant d'une impulsion initiale trop importante ayant amené à une assiette inférieure à la valeur cible), mais une fois l'assiette stabilisée, la vitesse de l'avion augmente et la trajectoire ne présente aucune difficulté de contrôle.»

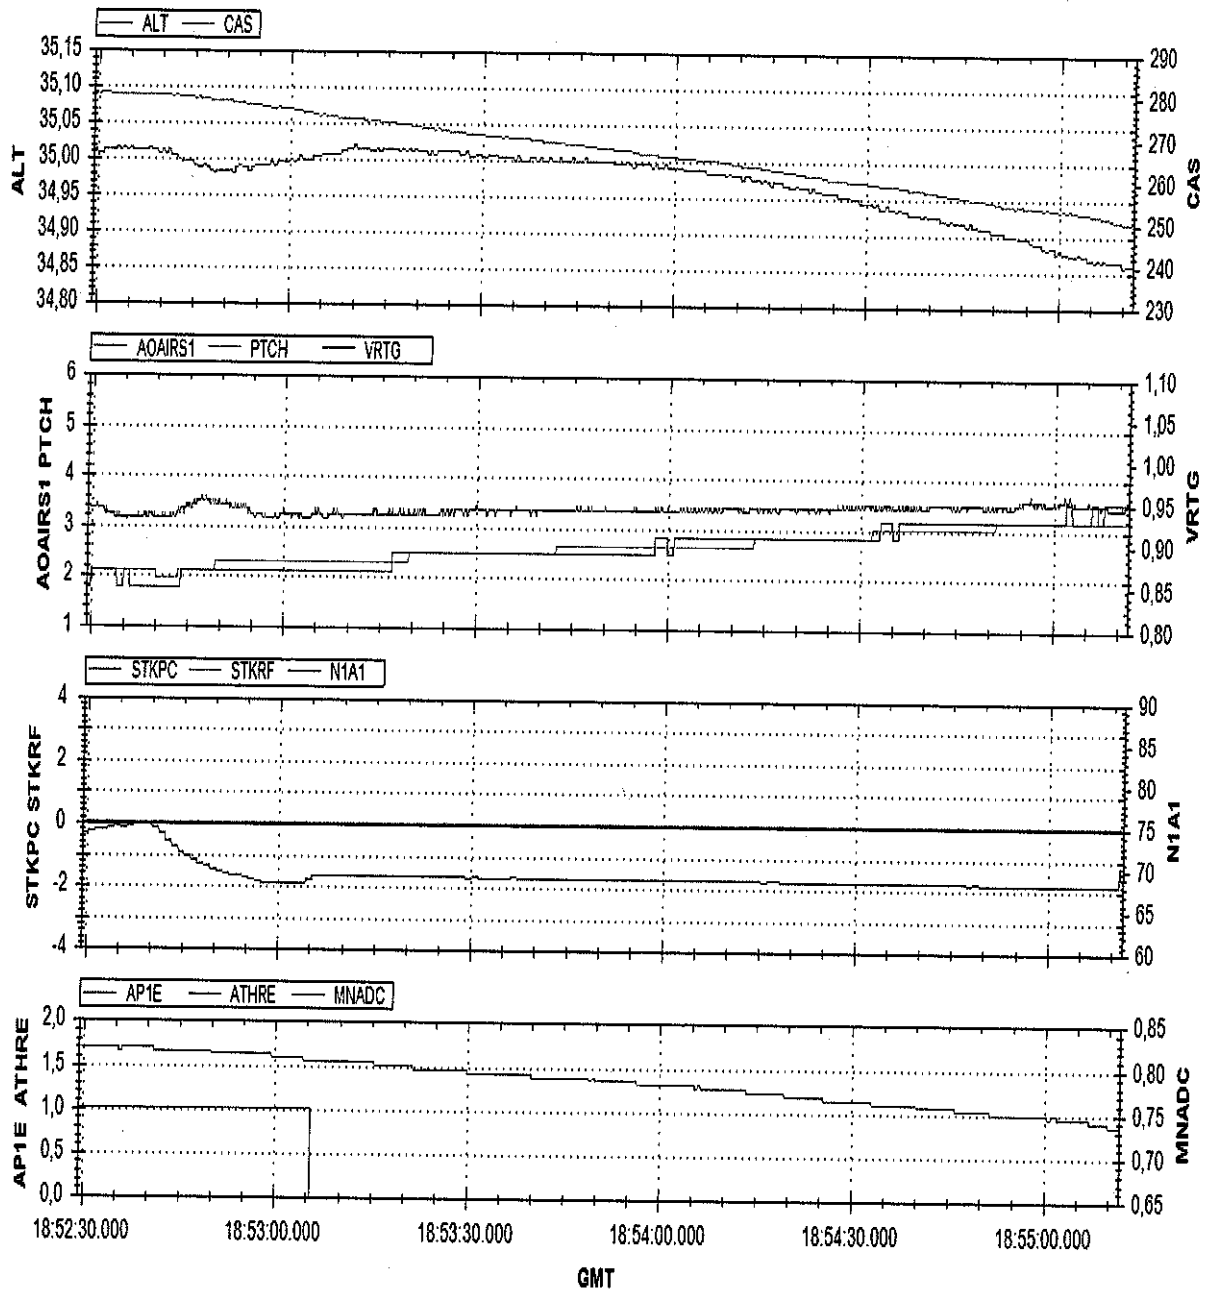
### Essai 11 - UAS Hands Off

Commentaires pilotes : «La trajectoire est restée stable pendant les 120 secondes qu'ont duré l'essai.»

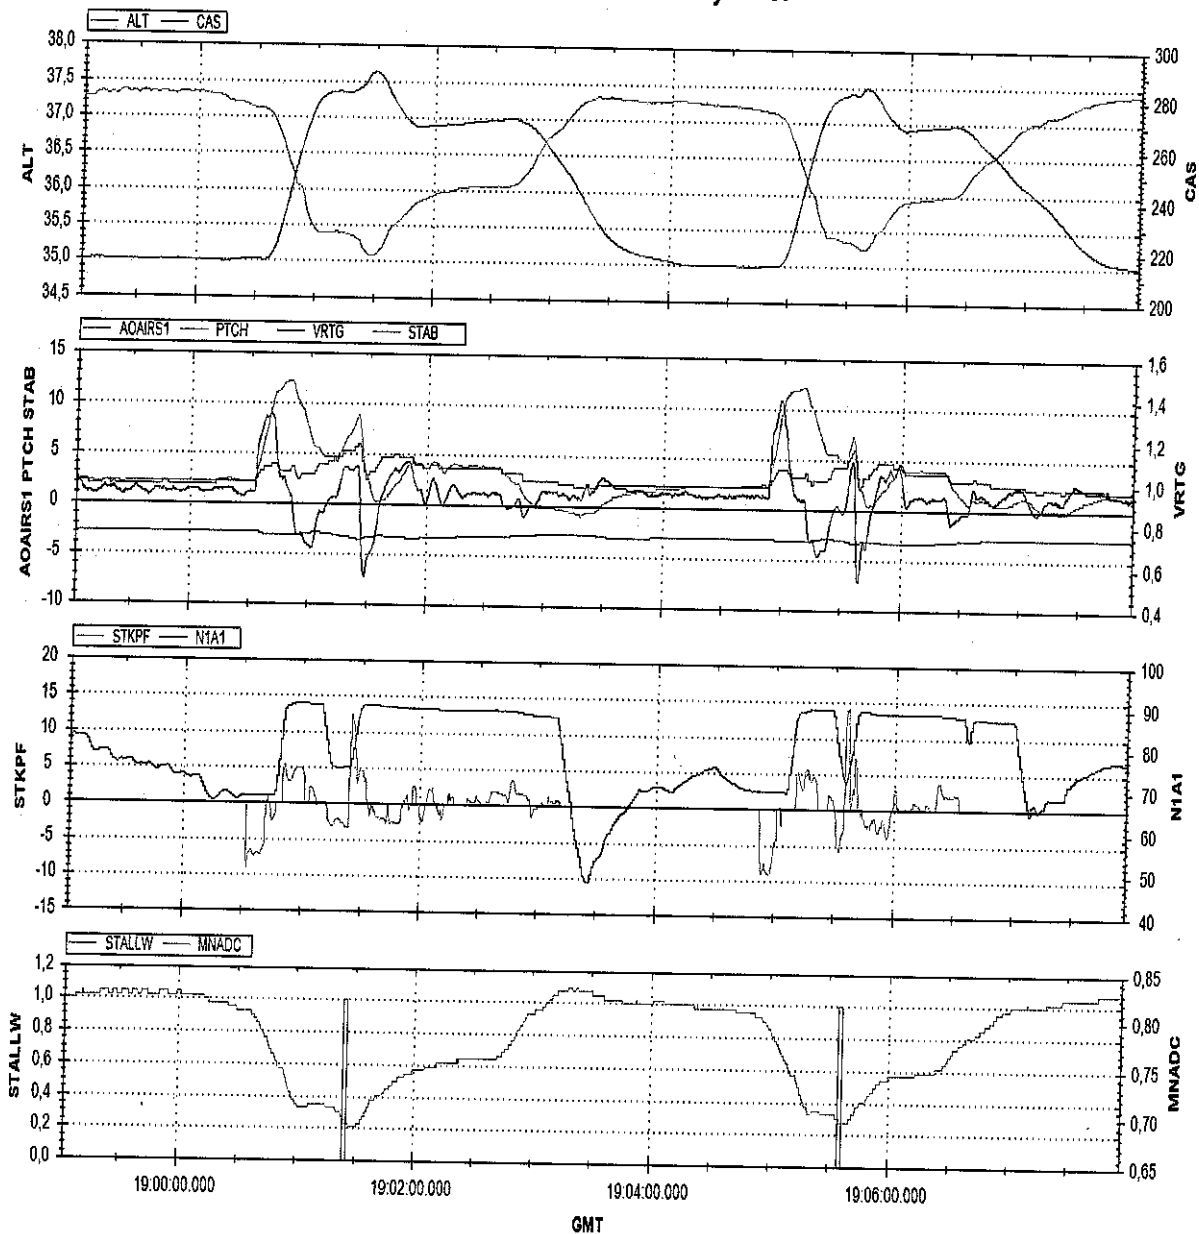
## Essai 12 - Manœuvres de synthèse

Commentaires pilotes : «Manœuvres réalisées par les pilotes d'essais, montrant une trajectoire très proche de celle du F-GZCP. La récupération avec «TOGA et pousser sur le manche» lorsque le «STALL WARNING» s'active, rétablit rapidement la trajectoire et ne semble pas poser de problème majeur de pilotage. Cette manœuvre sera répétée jusqu'au «buffeting» dissuasif par les pilotes experts lors du vol sur avion d'essais.»

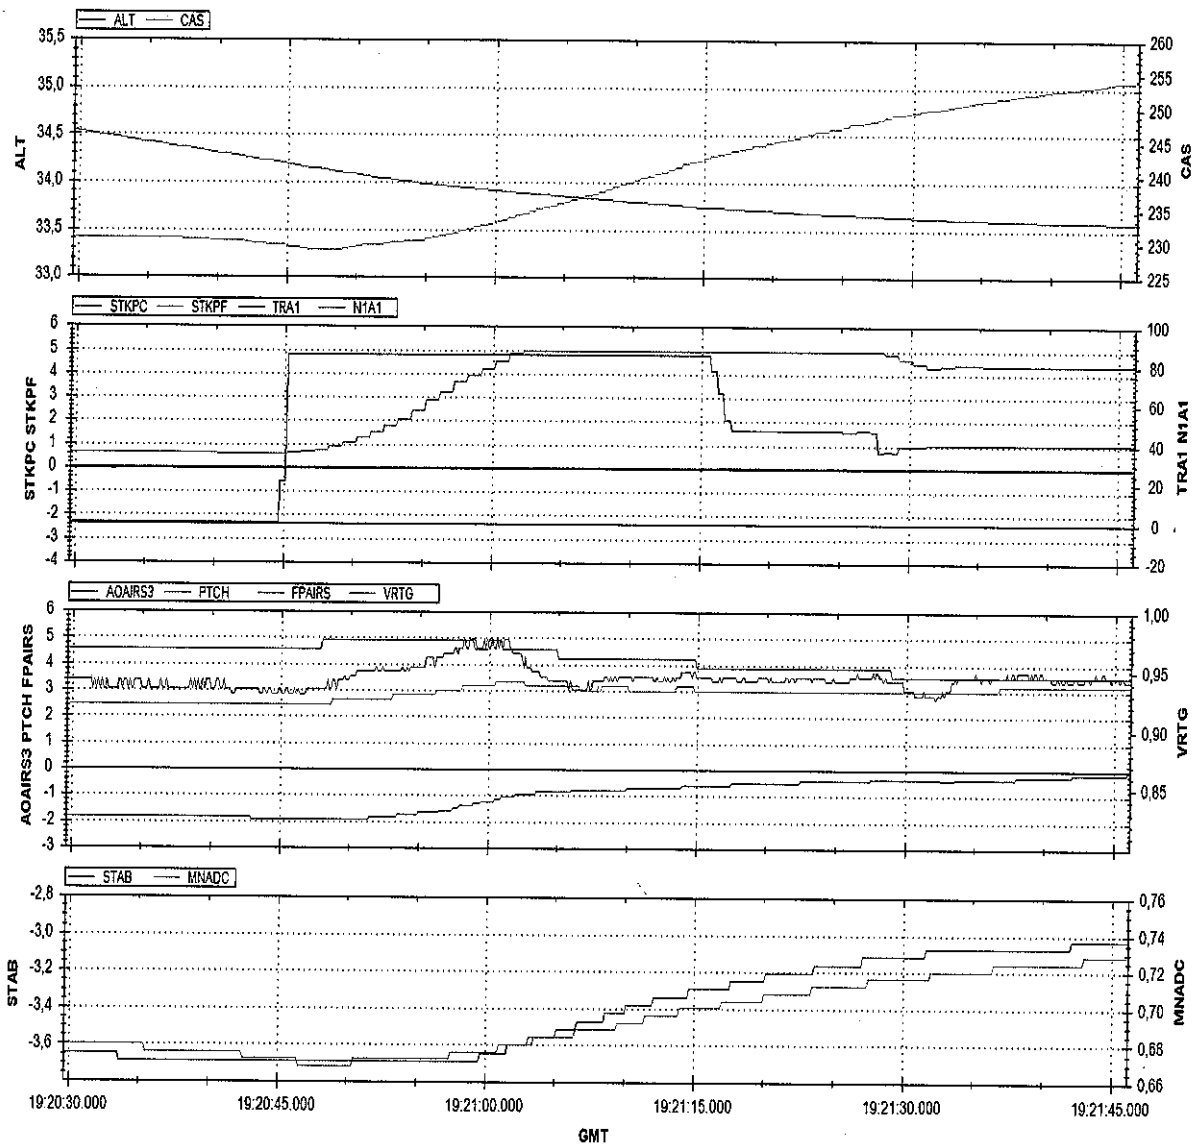
Essai 14 - IDLE=&gt;TOGA - ALTN2B

Commentaires pilotes : «L'application de TOGA à partir de IDLE à Green Dot -10kt, n'a qu'un effet négligeable sur l'assiette et la trajectoire de l'avion.»

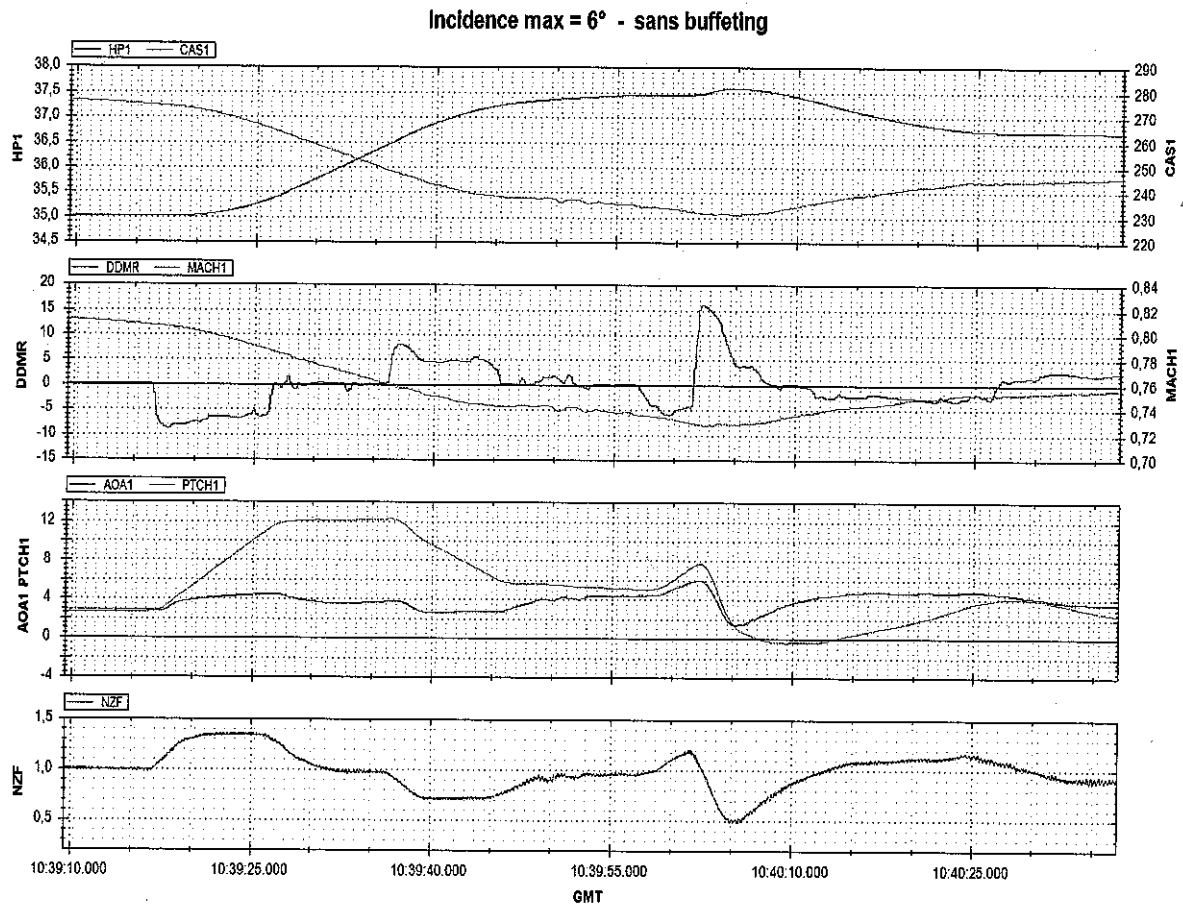
2. Manœuvre de synthèse avec récupération à l'activation du «STALL WARNING», sans «buffeting» (récupération vers 6° d'incidence). Essai 11.1 de l'ordre de vol.

Commentaires pilotes : «Ayant effectué la manœuvre de synthèse décrite au bloc 11.1 «recovery at SW», j'ai constaté que la récupération du SW ne présentait pour moi aucune difficulté, à condition de diminuer franchement l'assiette ; nous avons utilisé la procédure de récupération du décrochage en vigueur jusqu'en 2010, et la poussée TOGA appliquée à cette altitude ne contre pas l'ordre à piquer donné au moyen du side stick. »

« En ce qui concerne le pilotage en roulis – qui peut s'assimiler à une loi directe sur cet axe en ALTN2B – je n'ai pas ressenti de difficulté à maintenir les ailes horizontales et n'ai pas eu d'impression de déstabilisation latérale.»

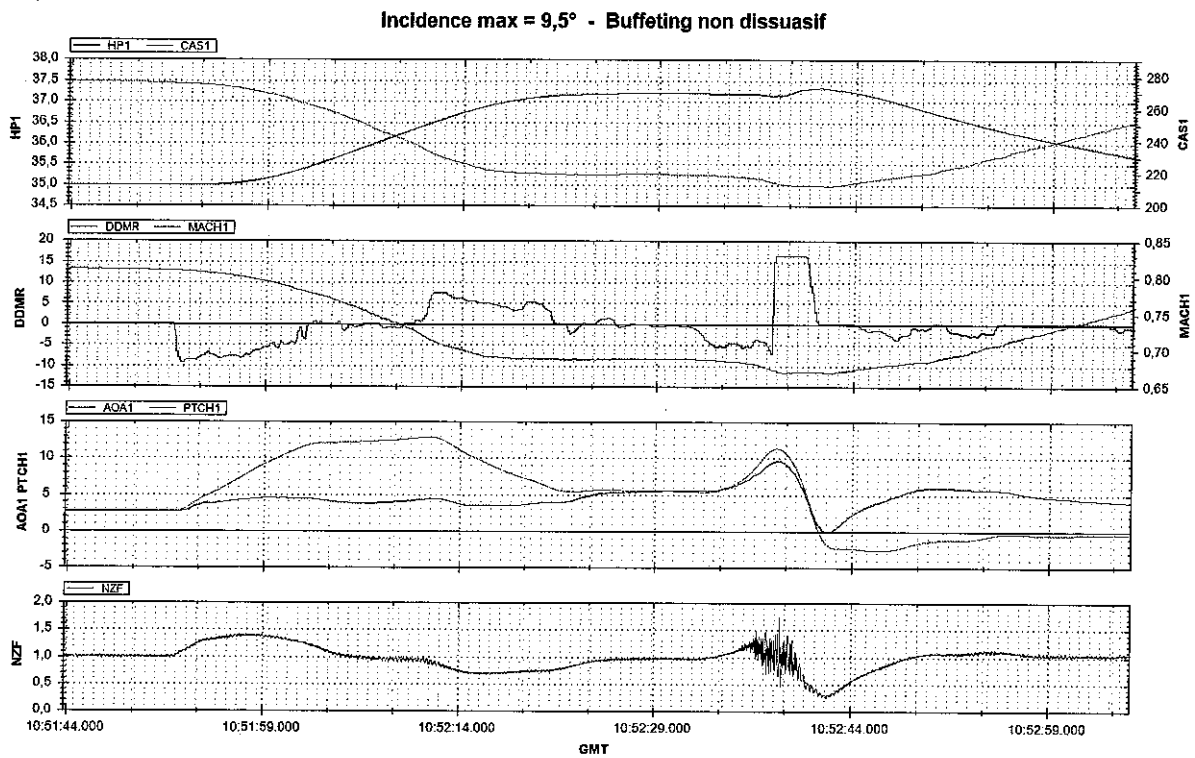
3. Manœuvre de synthèse avec récupération à l'activation du «STALL WARNING» plus 1°, avec «buffeting» non dissuasif (récupération vers 7° d'incidence). Essai 11.1 de l'ordre de vol.

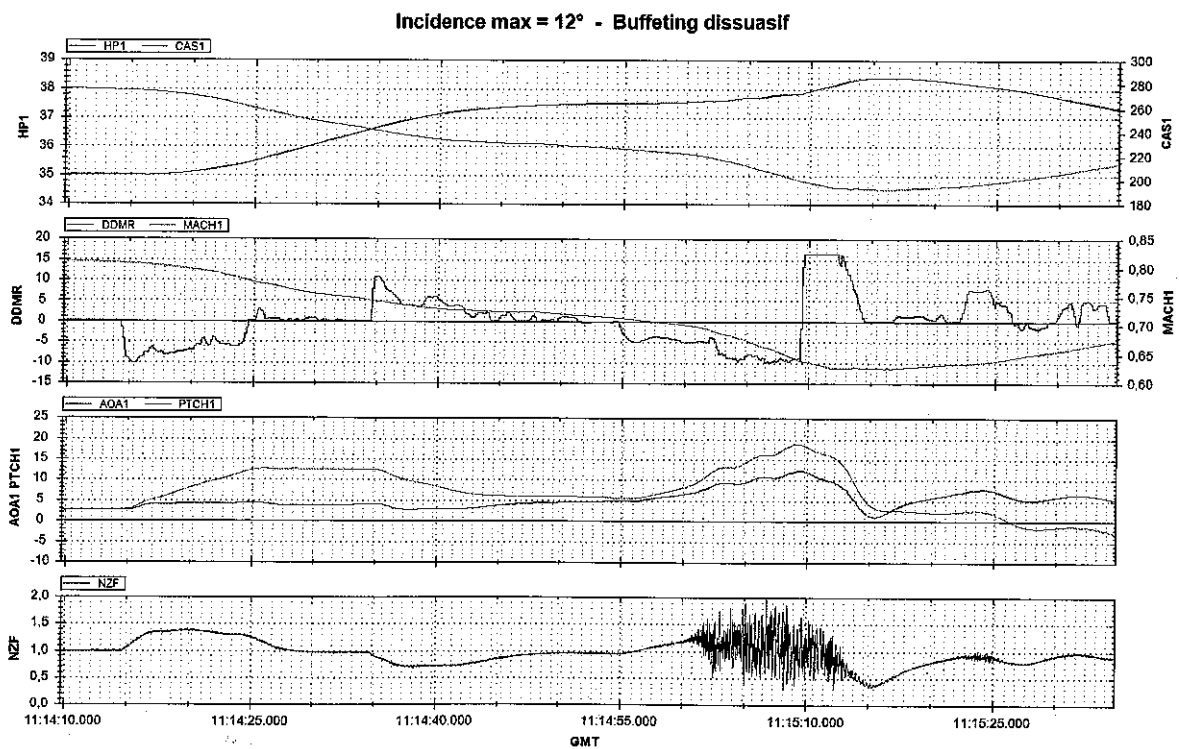
4. Manœuvre de synthèse avec récupération à l'activation du «STALL WARNING» plus 5°, avec «buffeting» dissuasif (récupération vers 12° d'incidence). Essai 11.2 de l'ordre de vol.

Commentaires pilotes : «La procédure Alarme «STALL» de l'époque, pratiquée depuis le vol horizontal ou après la manœuvre de synthèse n'a présenté aucune difficulté particulière. Tout au plus, une fois l'attitude diminuée et après disparition de l'alarme sonore, le fait d'effectuer la ressource avec une prise d'assiette un peu trop rapide et donc une augmentation du facteur de charge légèrement excessive peut réactiver de manière intermittente une nouvelle alarme «STALL». Instinctivement, le fait de «rendre la main» fera disparaître cette alarme temporaire.»

«Depuis le «deterrent buffet», il nous a été demandé d'effectuer une diminution d'assiette immédiate en poussant le manche jusqu'à la butée avant dès que l'ingénieur d'essai annonçait «recover» dans l'interphone. Cette manœuvre est un peu plus dynamique que celle effectuée lors de la récupération depuis le «STALL».»

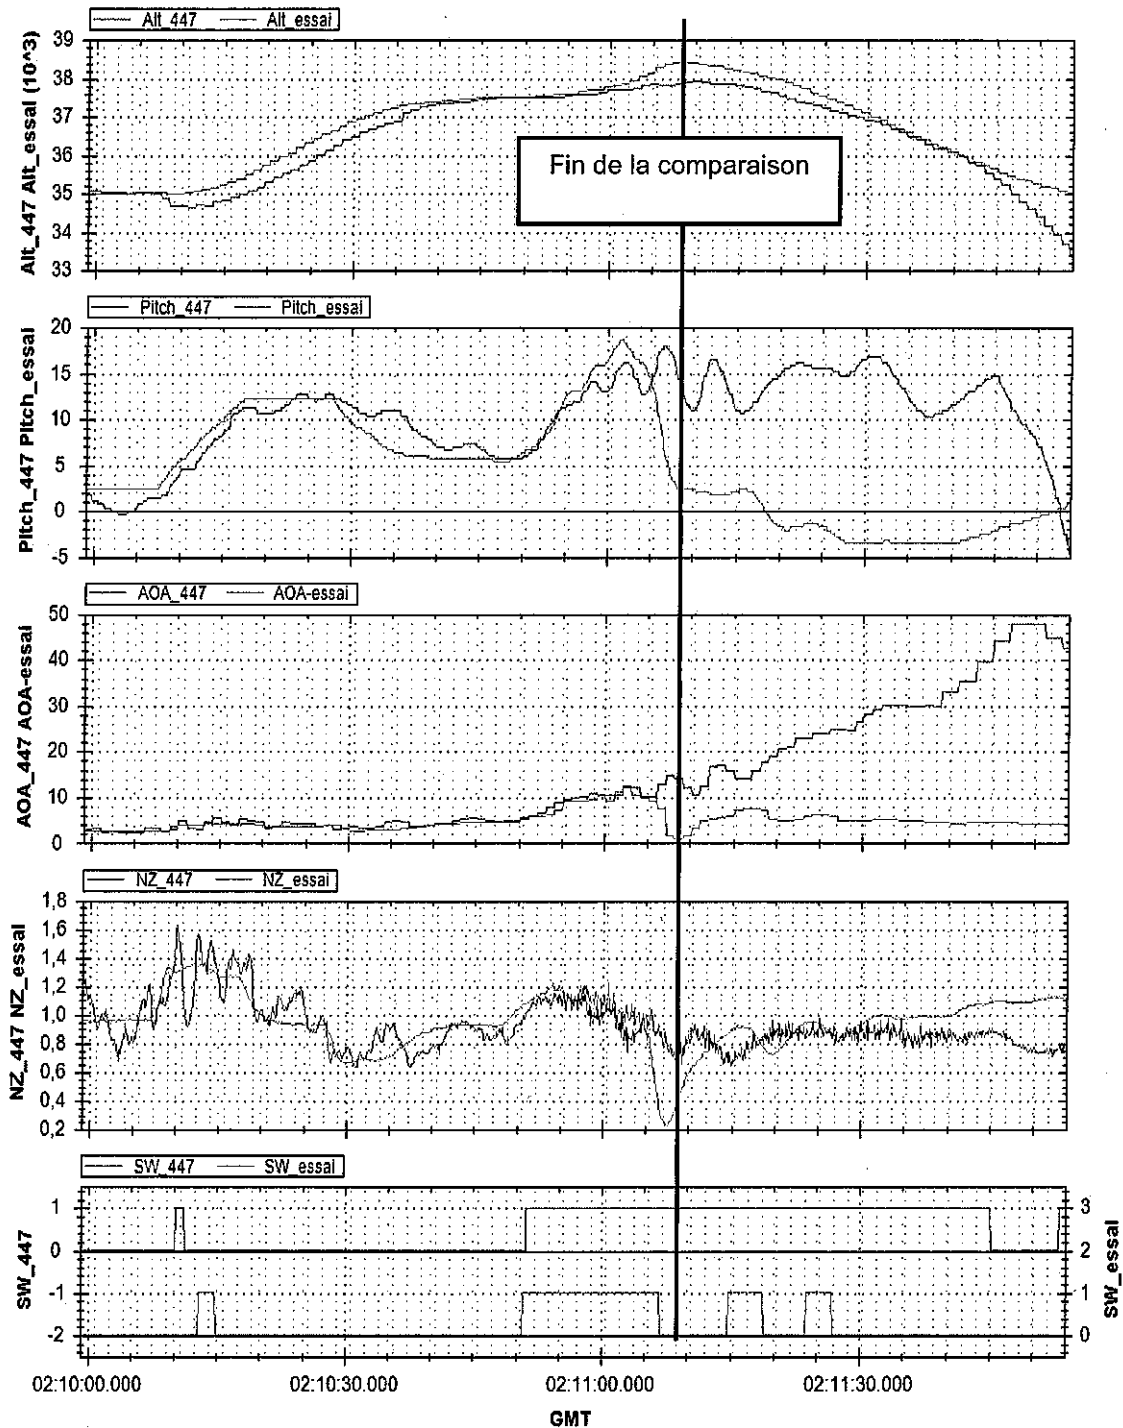
## Comparaison F-GZCP / A330 essai

- les écarts d'altitude sont très faibles si l'on tient compte de l'erreur d'altitude sur le F-GZCP pendant les 30 premières secondes,
- les écarts d'assiette sont faibles,
- les écarts d'incidence sont très faibles,
- la valeur moyenne du facteur de charge vertical est respectée, et le buffeting entre 02:10:50 et 02:11:10, vu par le capteur enregistré dans le DFDR est tout à fait comparable et prouve que l'avion F-GZCP a subi le même buffeting dissuasif que l'A330 d'essais, ce buffeting disparaît avec la diminution d'incidence de l'avion d'essais mais pas sur le F-GZCP.
- les instants d'activation de l'alarme «STALL WARNING» sont cohérents.
