# **RAPPORT DE CONTRE-EXPERTISE**

Accident du  
**VOL AF 447**  
le 1er juin 2009

Le 30 avril 2014

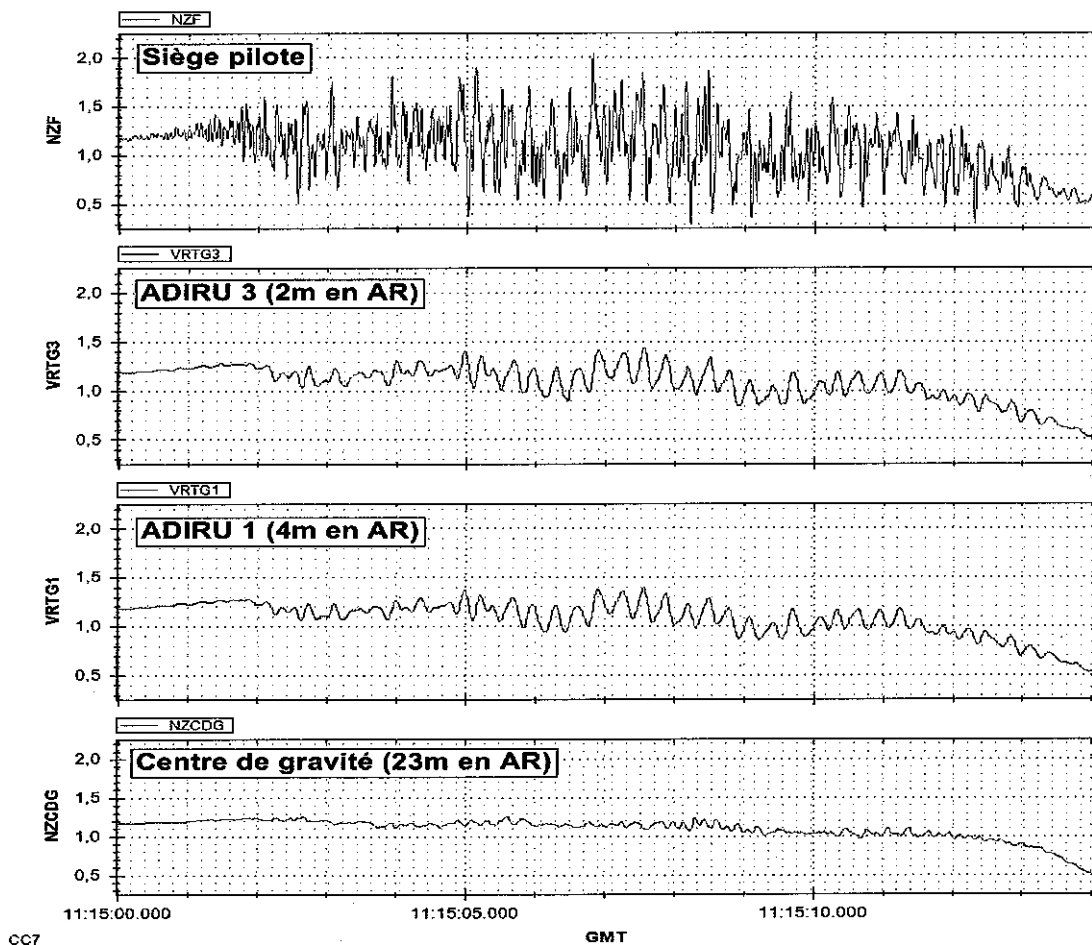
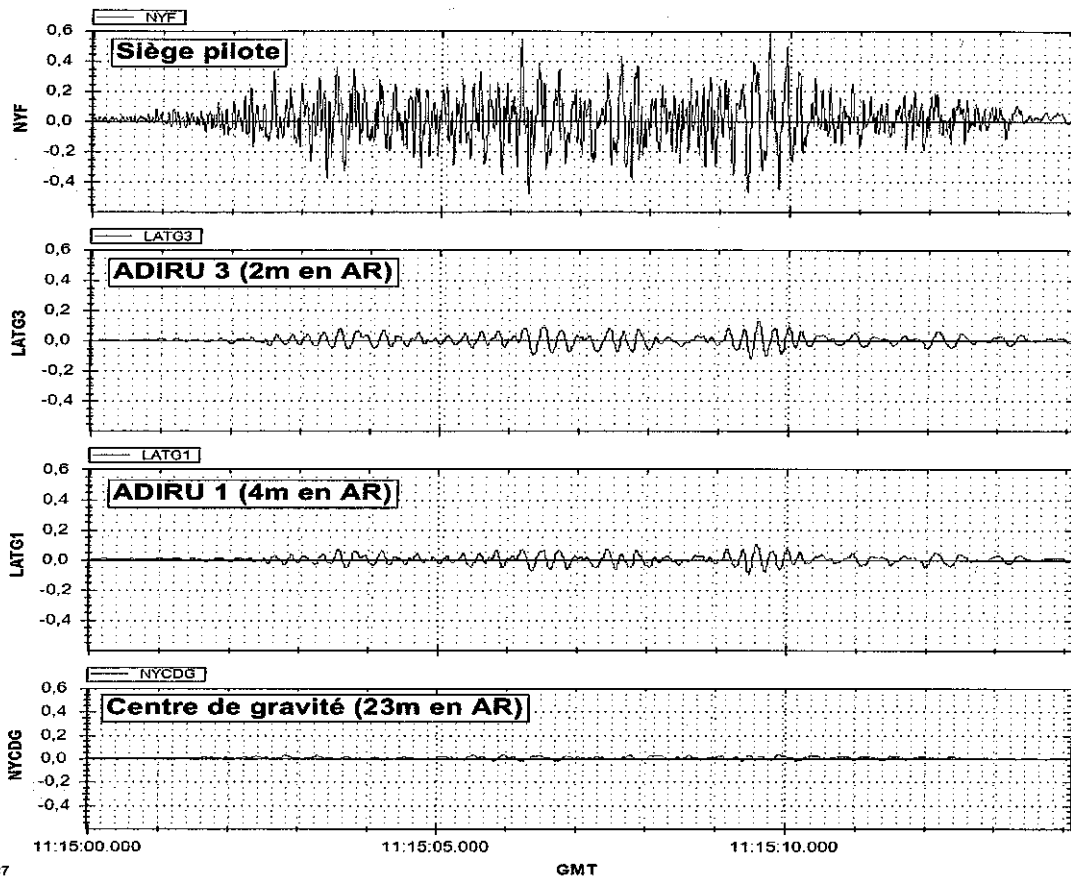
Les tracés suivants permettent de comparer - aux mêmes échelles - les niveaux d'accélération verticale (NZ), puis d'accélération latérale (NY), ressentis aux différents points considérés. La décroissance est très rapide au fur et à mesure que l'on se déplace vers l'arrière du poste de pilotage.

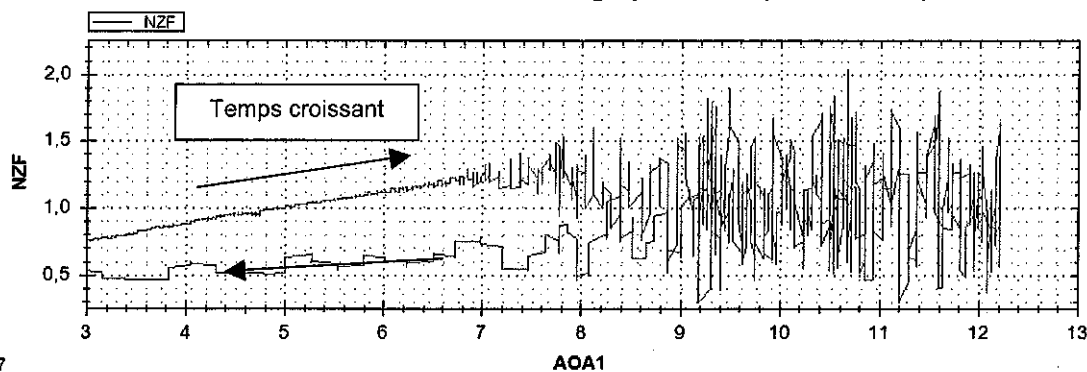
Accélération verticale siège pilote = f ( incidence )

Le tracé de l'accélération verticale mesurée au pied du siège pilote en fonction de l'incidence, sur la planche suivante permet de constater l'évolution relative de ces 2 paramètres.

Le temps s'écoule tout d'abord de la gauche vers la droite dans la phase où le facteur de charge est proportionnel à l'incidence, puis un peu avant 7° d'incidence le buffeting commence à apparaître, puis devient «naissant» vers 7,5° et enfin «dissuasif» au delà d'environ 9°. Il se maintient jusqu'à l'incidence maximale atteinte et pendant le rendu de main jusqu'à ce que l'incidence soit passée en dessous de 7°. Les oscillations constatées à des incidences inférieures à 7° sont dues au transitoire d'amortissement des modes souples de l'avion, qui durent un certain temps.

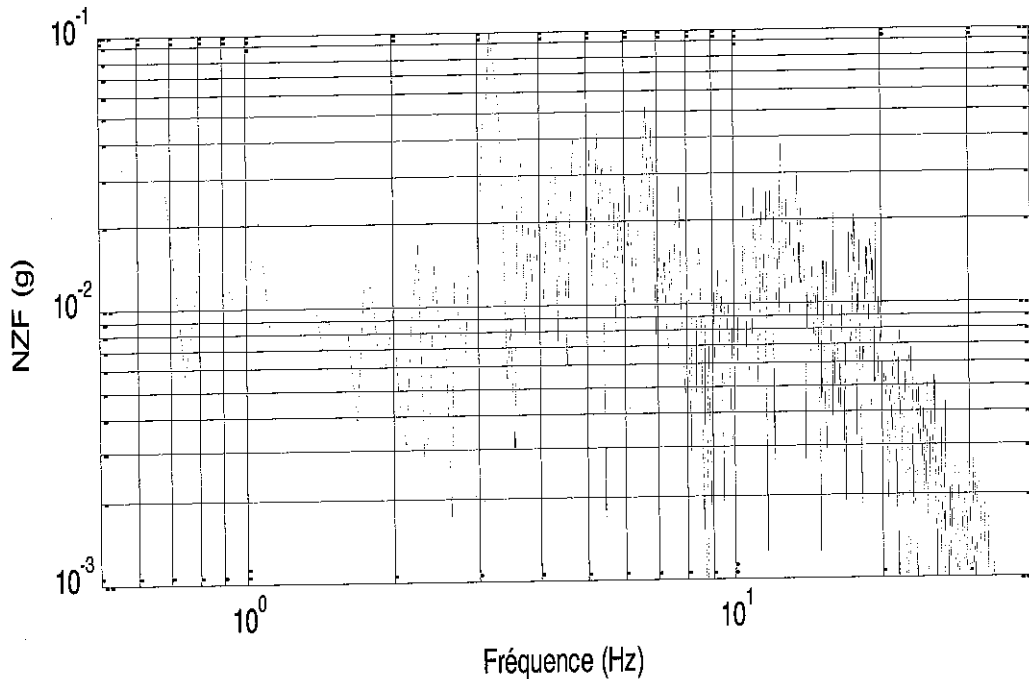
L'analyse spectrale de cette accélération verticale montre un mode dominant vers 3,2Hz, qui correspond à la fréquence du premier mode souple de vibrations du fuselage («flexion2 nœuds fuselage»). Il existe d'autres modes souples entre 4Hz et 7Hz puis entre 10Hz et 20Hz non identifiés et dont la contribution au signal est relativement faible.

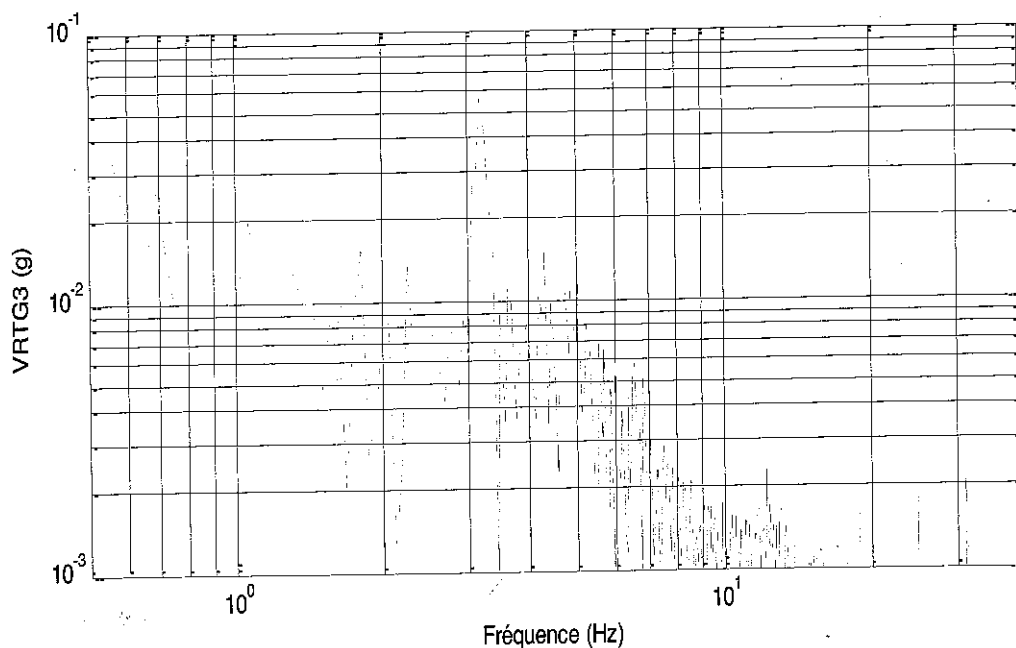
C'est ce même mode à 3,2Hz que l'on ressent à différents niveaux dans tout le fuselage. Par exemple, le spectre du signal issu de l'ADIRU3 le montre presque pur sur la planche suivante :

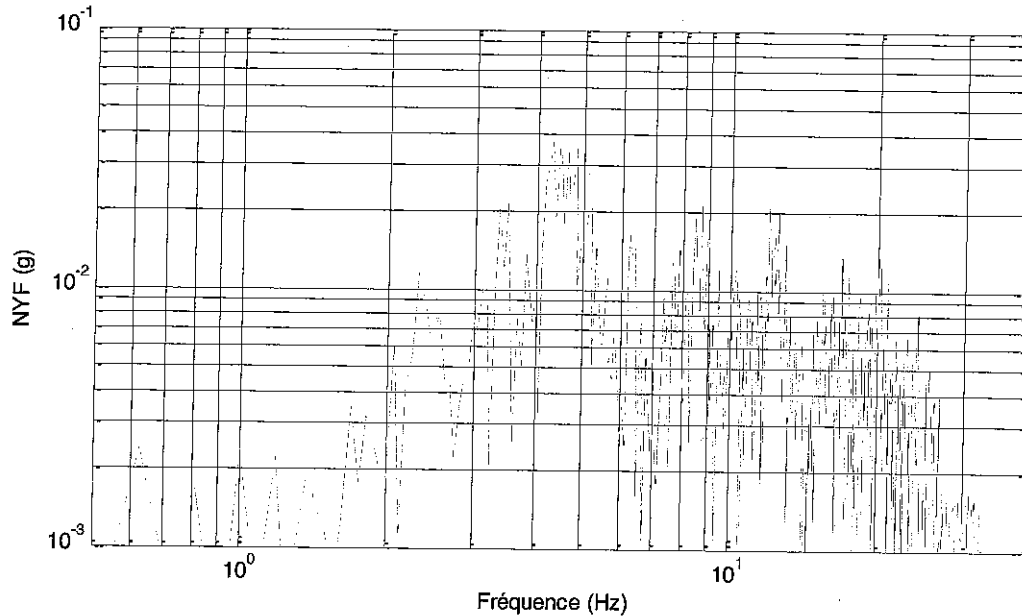
Par contre, le mouvement latéral détecté par l'accéléromètre situé en pied de siège pilote (NYF), montre sur la planche suivante, une énergie plus étalée dans le domaine spectral, avec un pic entre 4Hz et 5Hz, là où doit se situer le mode «2 nœuds latéral fuselage».

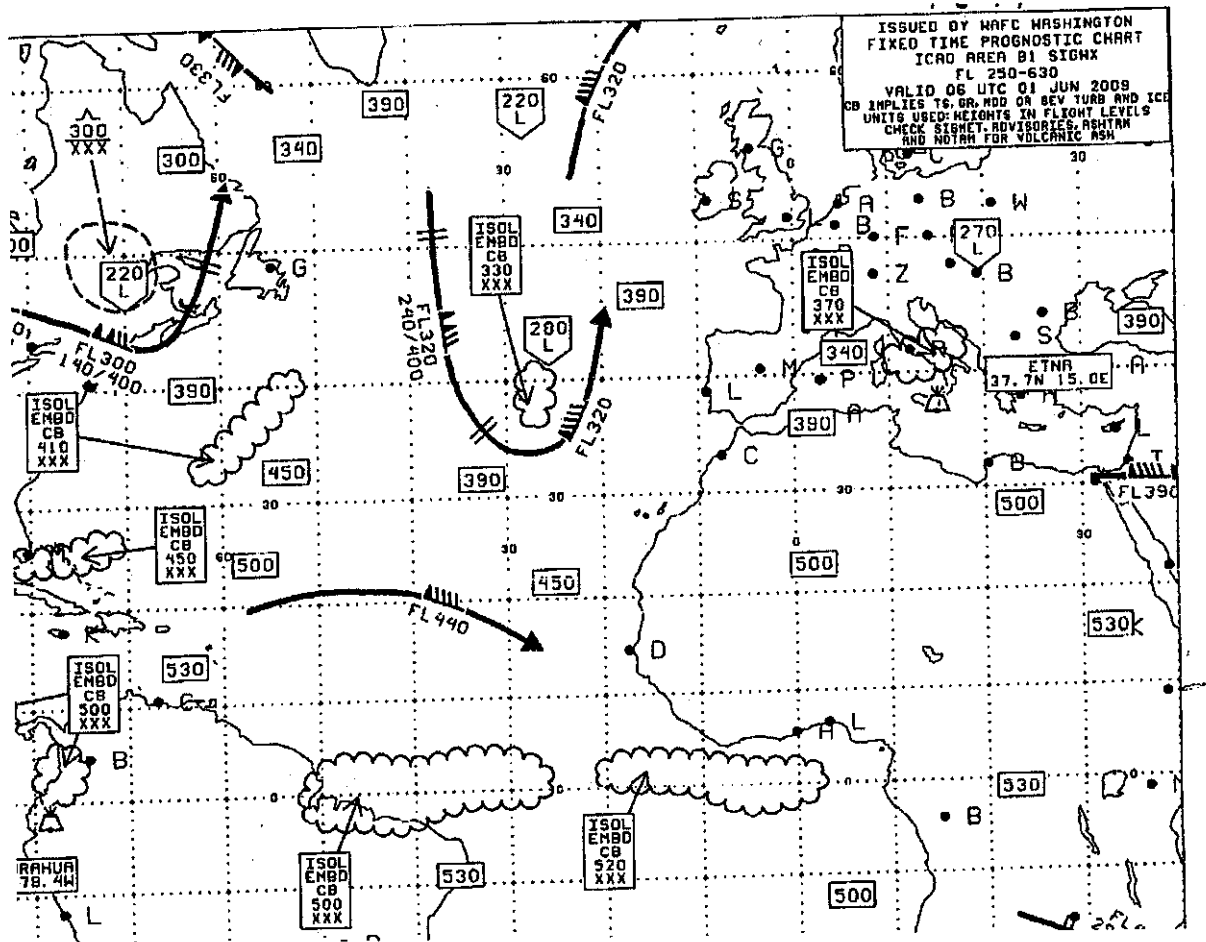
Planche 4.1

Une telle carte synoptique ne présente aucun caractère alarmant et est typique de la situation de vol normalement anticipée dans ces régions et à cette période.

Selon notre analyse, une telle situation météorologique ne présentait aucune raison nécessitant une demande de changement de route aux planificateurs de vol, ni même une anticipation de problèmes sérieux à venir. Ces données sont déjà connues lors de la phase de planification du vol. La position de la zone de convergence intertropicale est ainsi normalement connue et sa situation géographique peut-être anticipée lors de la planification du vol.

Carte synoptique de prévisions pour le 1er juin 2009 à 0600Z

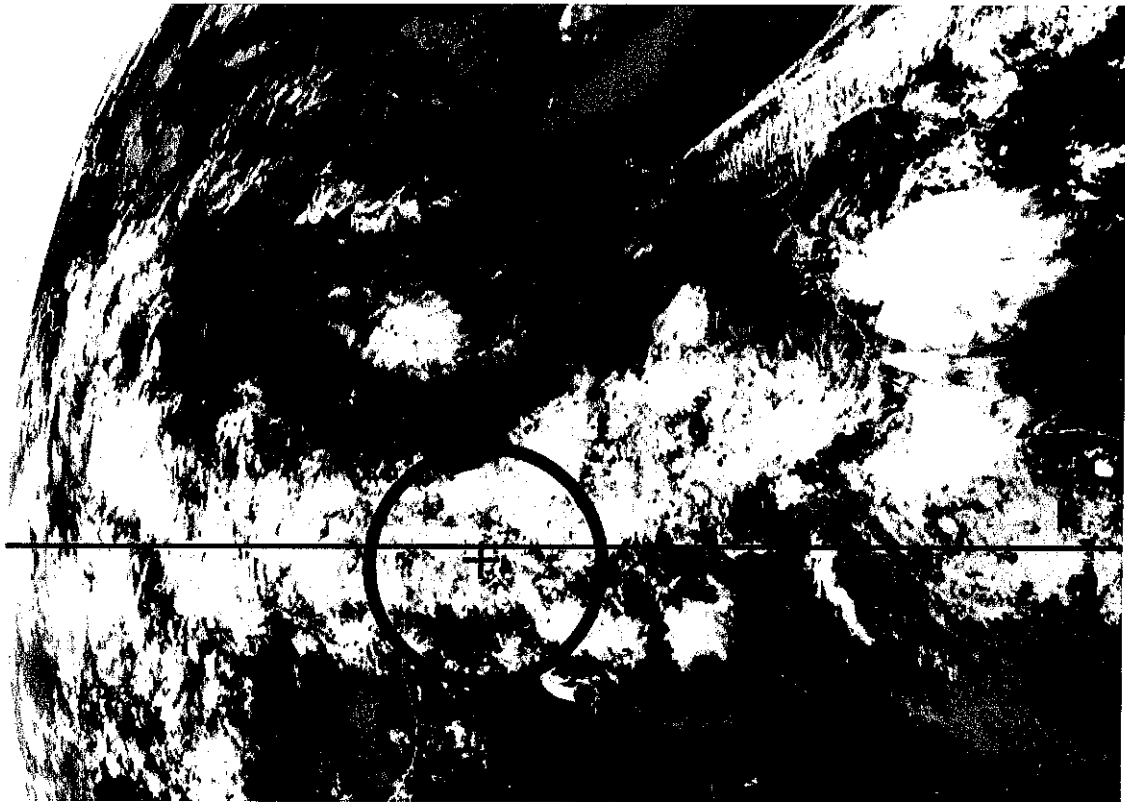
Planche 4.2

En effet, le fonds météorologique de ces cartes est une situation météorologique à caractère globale et non locale, alors que les différentes trajectoires des avions sont

dynamiques et ont plusieurs minutes d'écart. Il est fort probable que l'extension verticale du nuage change de manière importante dans l'intervalle de temps considéré

Photo Infra Rouge satellite Météosat le 1er juin 2009 à 0000Z  
Le cercle représente approximativement la région de l'ITCZ traversé par le vol AF 447.

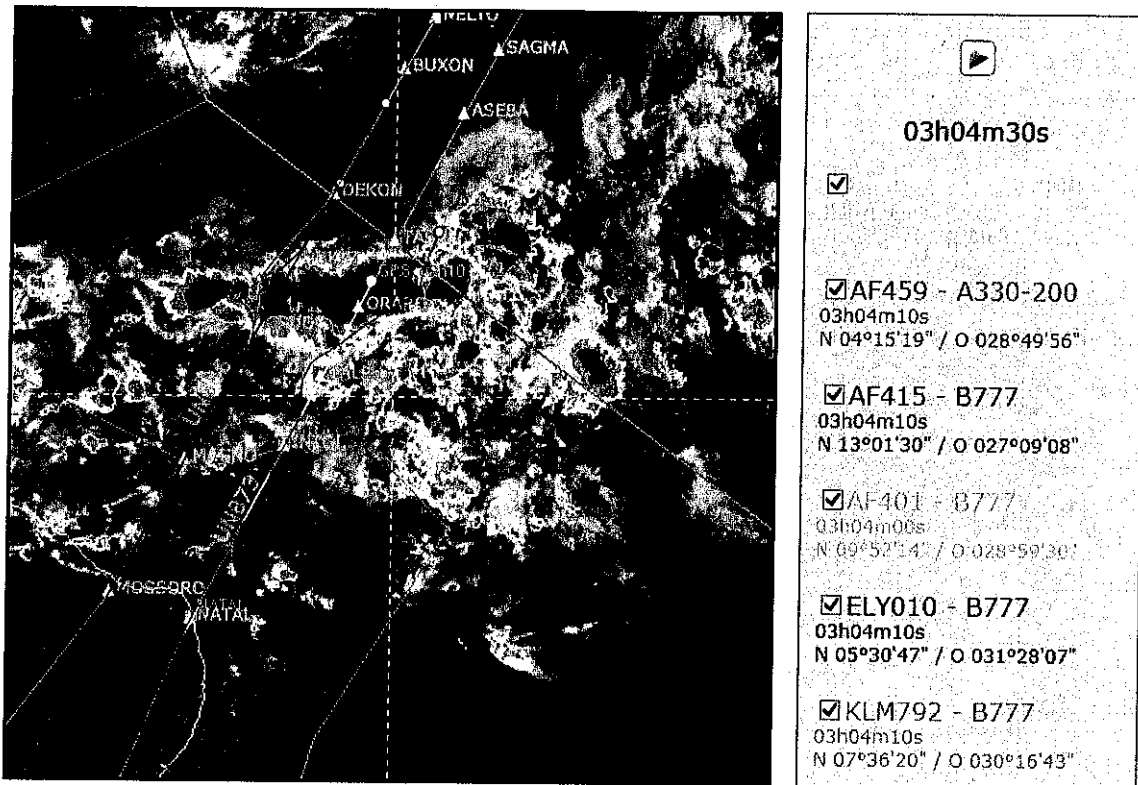
Planche 4.3  
Trajectoires des vols

On peut voir sur les représentations des trajectoires, ou constater après lecture des différents témoignages des autres avions dans la région que tous ont dû effectuer des déviations de trajectoire afin d'éviter des cellules nuageuses présentes sur la route (voir planche 4.3).

D'une manière générale, ce qui est tout à fait normal, il n'existe pas de stratégie idéale d'évitement commune à tous les avions. Les trajectoires constatées sur la voie aérienne UN873 ainsi que sur la voie aérienne parallèle UN866 présentent toutes des déviations nécessaires lors du passage de la zone de convergence intertropicale actuelle.

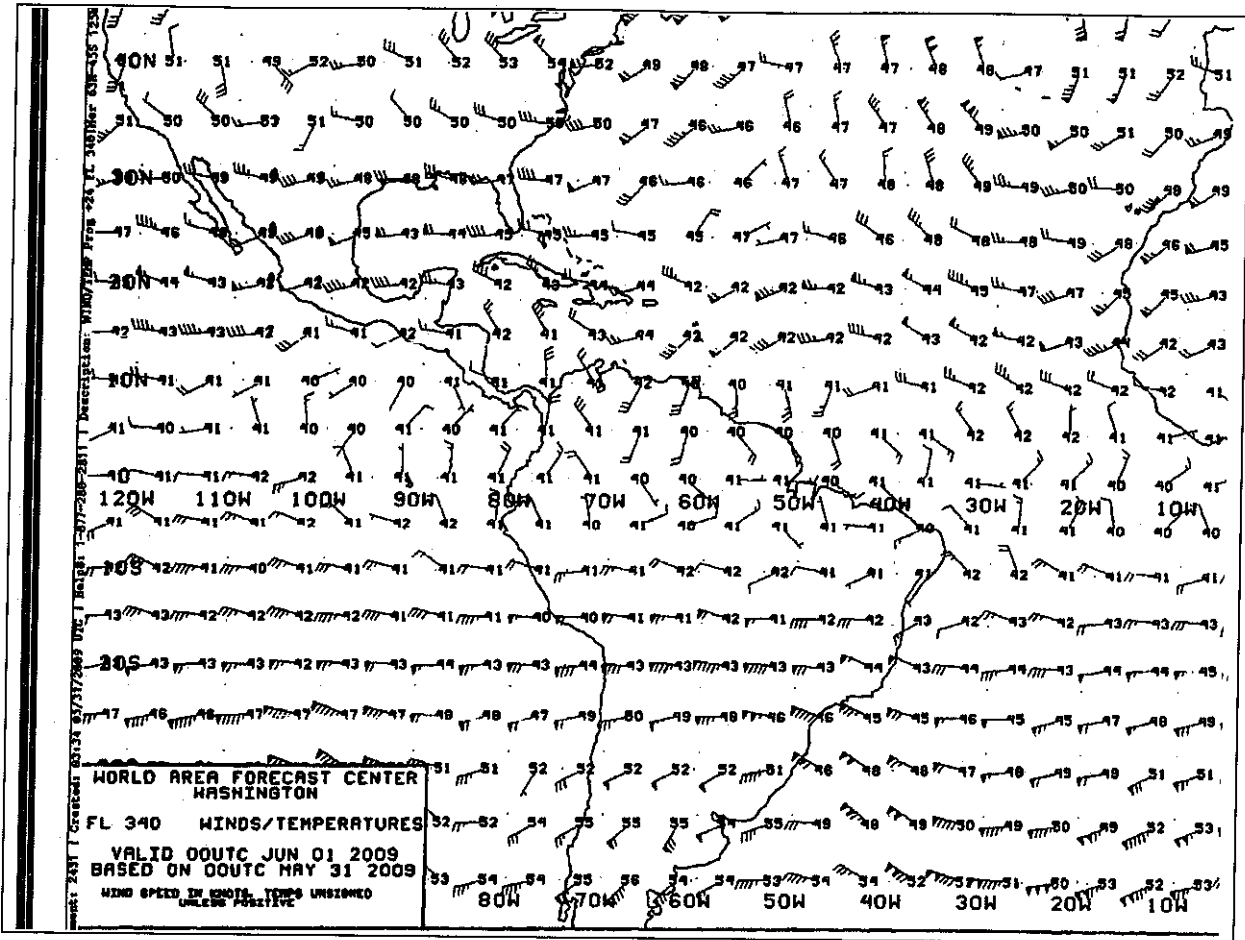
Planche 4.4

La lecture du vent à l'aide des instruments de navigation est cohérente avec les informations de vent qui peuvent être extraits de la carte des vents en altitude faisant partie du dossier de planification de vol (voir planche 4.4).

Au vu des interviews ayant été réalisées, on peut constater que, de manière générale, les avions ayant effectué des déviations vers la gauche - déviation les positionnant dans le vent et en amont des obstacles - pouvaient se permettre des déviations moins importantes de trajectoire, que les avions qui choisissaient une trajectoire d'évitement vers la droite et qui de ce fait se positionnaient en aval des obstacles, sous le vent avec le risque de subir des turbulences à une distance plus importante des nuages.

Carte de prévisions du vent et de la température au niveau 340  
 Pour le 1er juin 2009 à 0000Z, émise le 31 mai 2009 à 0000Z

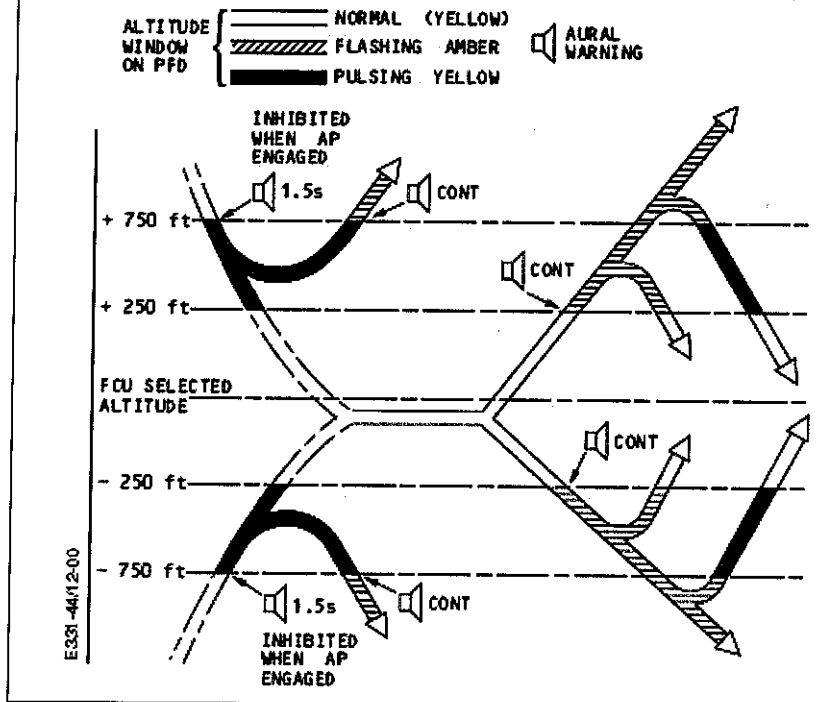
L'alarme alerte altitude est générée par le FWC (alarme sonore spécifique et le clignotement jaune ou ambre de la fenêtre d'altitude du PFD) lorsque l'avion s'approche ou s'éloigne du niveau de vol ou de l'altitude sélectionnée. Cette alarme est basée sur la comparaison d'altitude (ADIRS) avec l'altitude présélectionnée au FCU.

La succession des alarmes, arrivant quasiment simultanément (environ 5 secondes), a indiscutablement été un facteur de stress :

- Charge de cavalerie liée à la perte du pilote automatique
- Master Caution de l'ECAM
- C-Chord lié à l'alerte altitude
- Alarme « STALL »

La déviation constatée de l'ordre de 400 ft a peut-être incité le pilote à effectuer une correction de trajectoire vers le haut, afin de remonter au niveau de vol initial, soit le FL350.

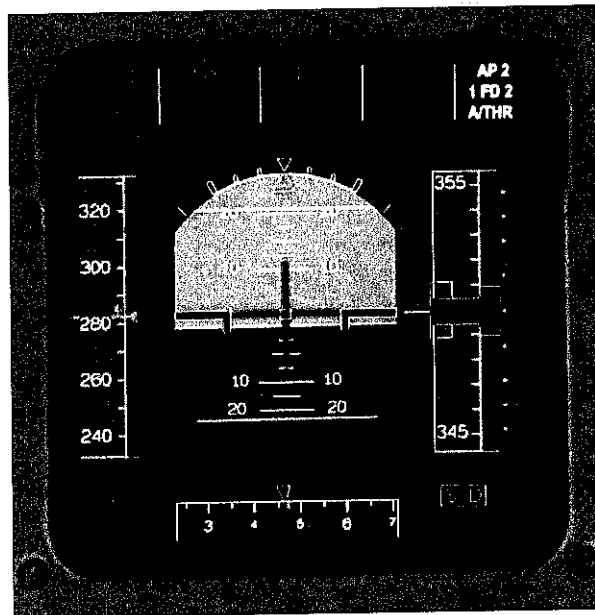
En vol de croisière, le PFD indique une assiette d'environ 2.5-3° :

Selon les règles de l'art, une correction doit être proportionnelle à l'amplitude de l'écart constaté. Dans les conditions du vol AF 447, pour la déviation d'altitude indiquée, une augmentation d'assiette d'environ 1-2° aurait été adéquate.

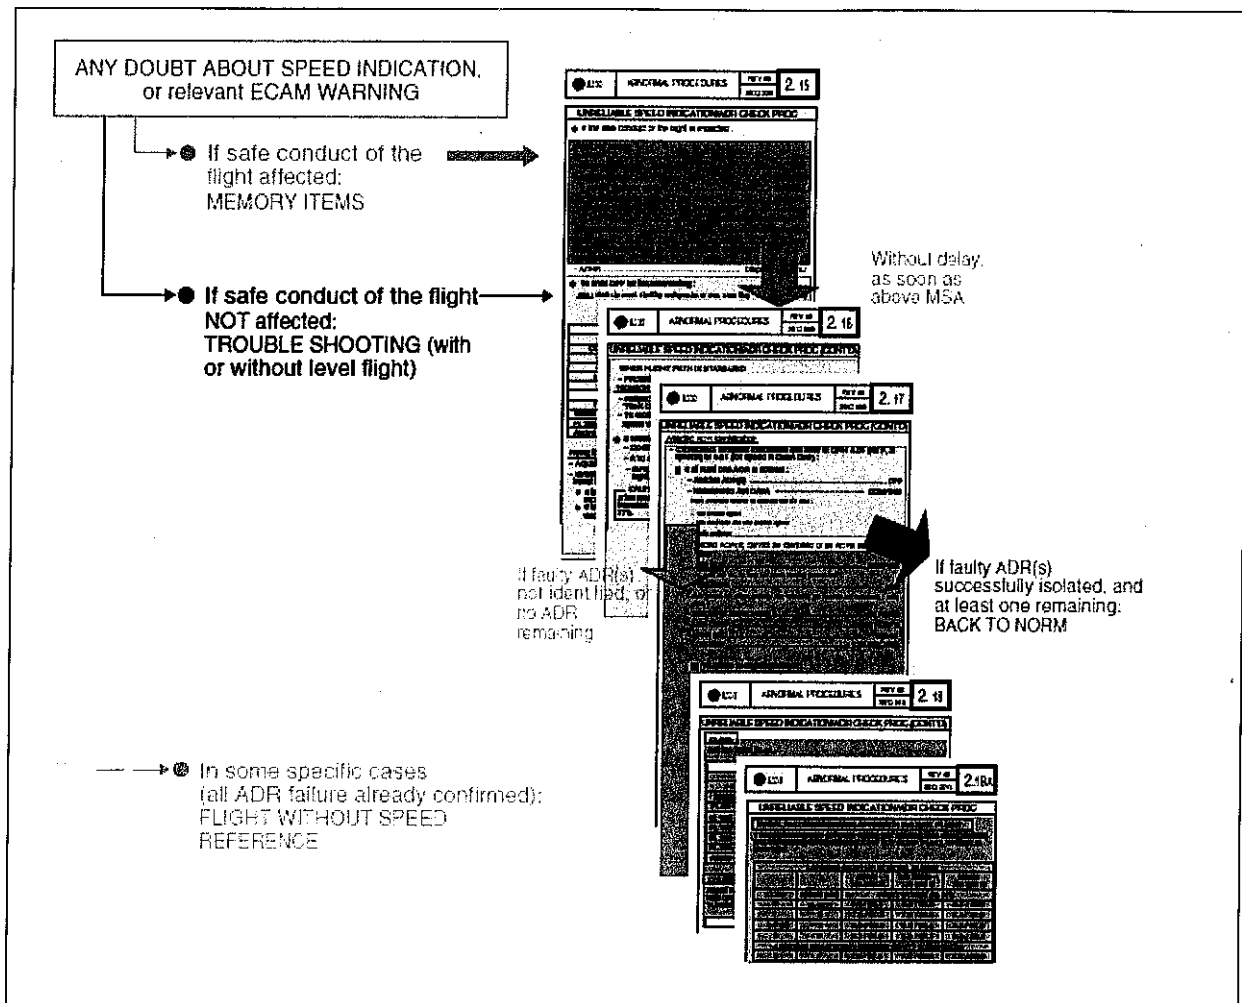
Nous constatons que cette page est très largement simplifiée par rapport au document du FCTM et ne comporte pas la page spécifique à une meilleure compréhension de la logique de fonctionnement de la checklist « Unreliable Airspeed » présentée ci dessous.
