**Atterrissage dur, procédure de maintenance en escale inappropriée,
décollage avec un avion fortement endommagé**

Aéronef	Avion Airbus A330-211 immatriculé F-GZCB
Date et heure	13 avril 2011 à 18 h 55 ⁽¹⁾
Exploitant	Air France
Lieu	Aérodrome de Caracas-Maiquetía Simón Bolívar (Venezuela)
Nature du vol	Transport public régulier international de passagers
Personnes à bord	Commandant de bord (PF) ; copilote (PNF) ; copilote (Renfort) ; 10 PNC ; 202 passagers
Conséquences et dommages	Avion fortement endommagé

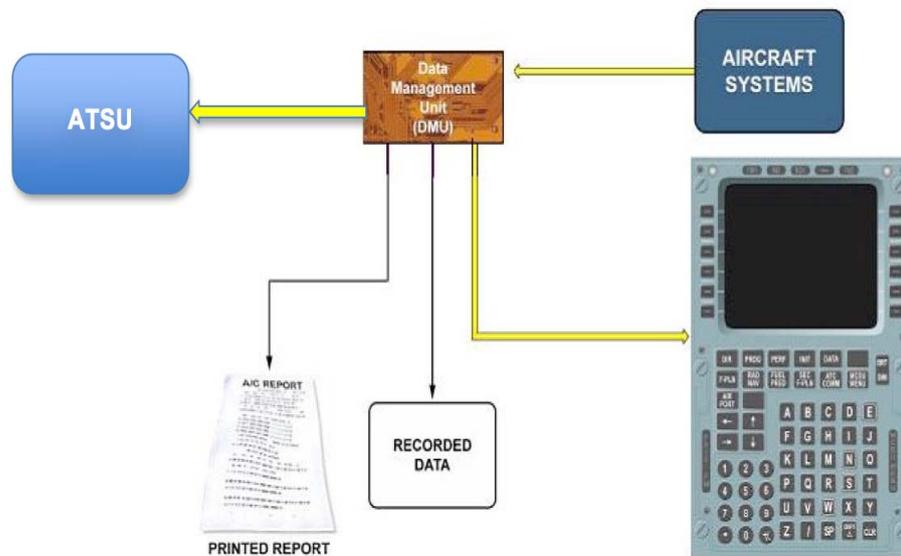
Le 13 avril, aucun rapport R15 relatif à l'atterrissage dur n'a été reçu par le MCC. Le dernier R15 trouvé via le MCDU était daté du 21 mars 2011. Un R15, généré par le DMU le 13 avril, à 18 h 55 min 26 a été envoyé le 14 avril à 21 h 14 min 02, soit le lendemain du vol Paris – Caracas, au début de l'intervention de dépannage. Il est probable que le R15 associé au dernier vol n'était pas disponible au moment de l'intervention des techniciens.

Deux dysfonctionnements se sont produits à l'occasion de ces vols :

- le DMU n'a pas émis de rapport R15 immédiatement après l'atterrissage dur, alors que les conditions de sa génération étaient réunies ;
- aucun rapport R15 associé au dernier vol n'était disponible sur la page du menu ACMS du MCDU.
