**UNION DES COMORES**

**COMMISSION D'ENQUETE**

**Rapport Final sur l'Accident  
Survenu le 29 Juin 2009  
En mer au large de Moroni (Comores)  
De l'Airbus A310-324  
Immatriculé 7O-ADJ  
Exploité par la compagnie Yemenia  
Airways**

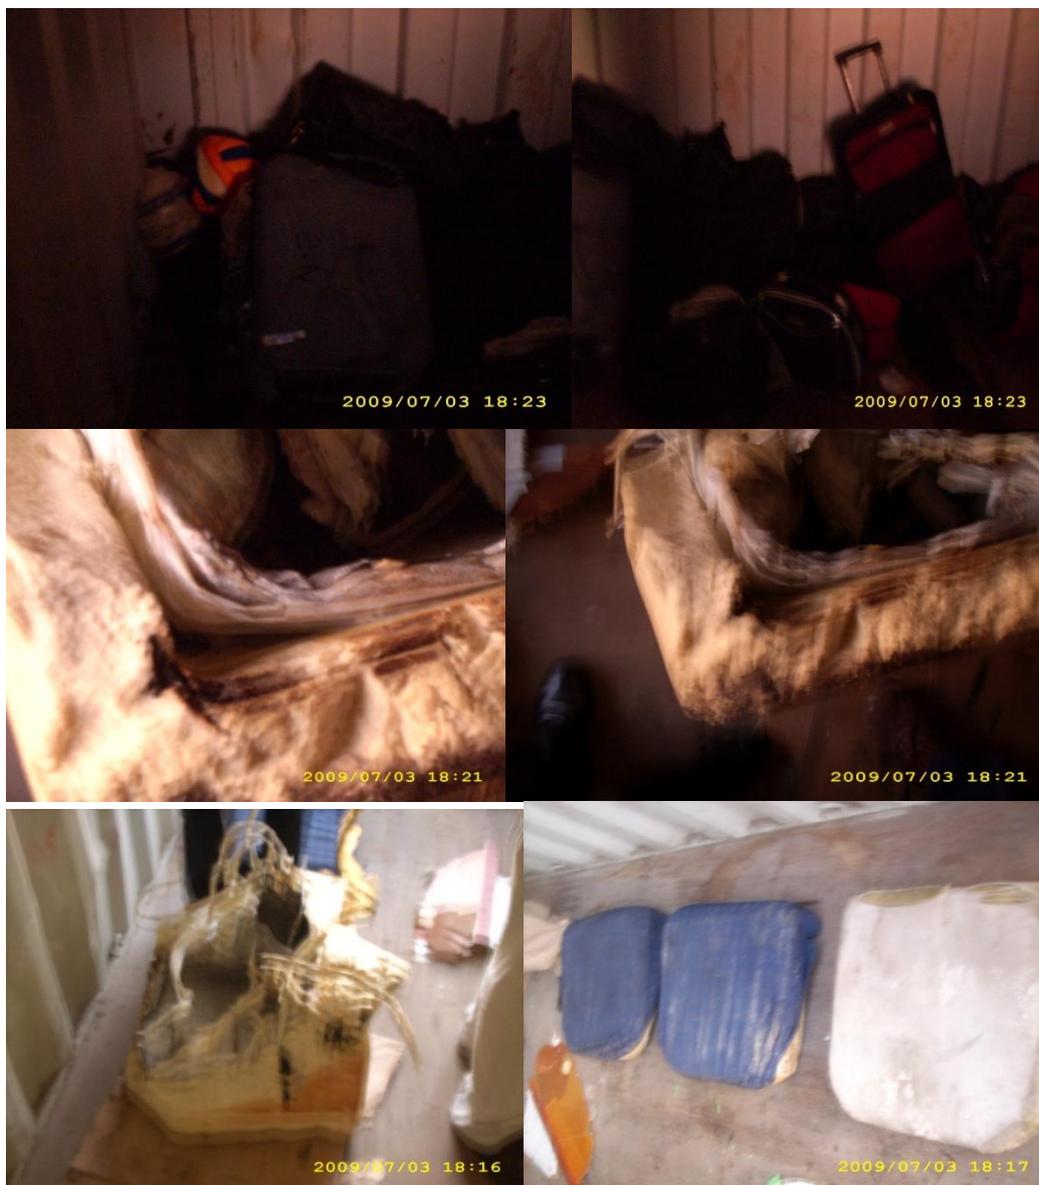
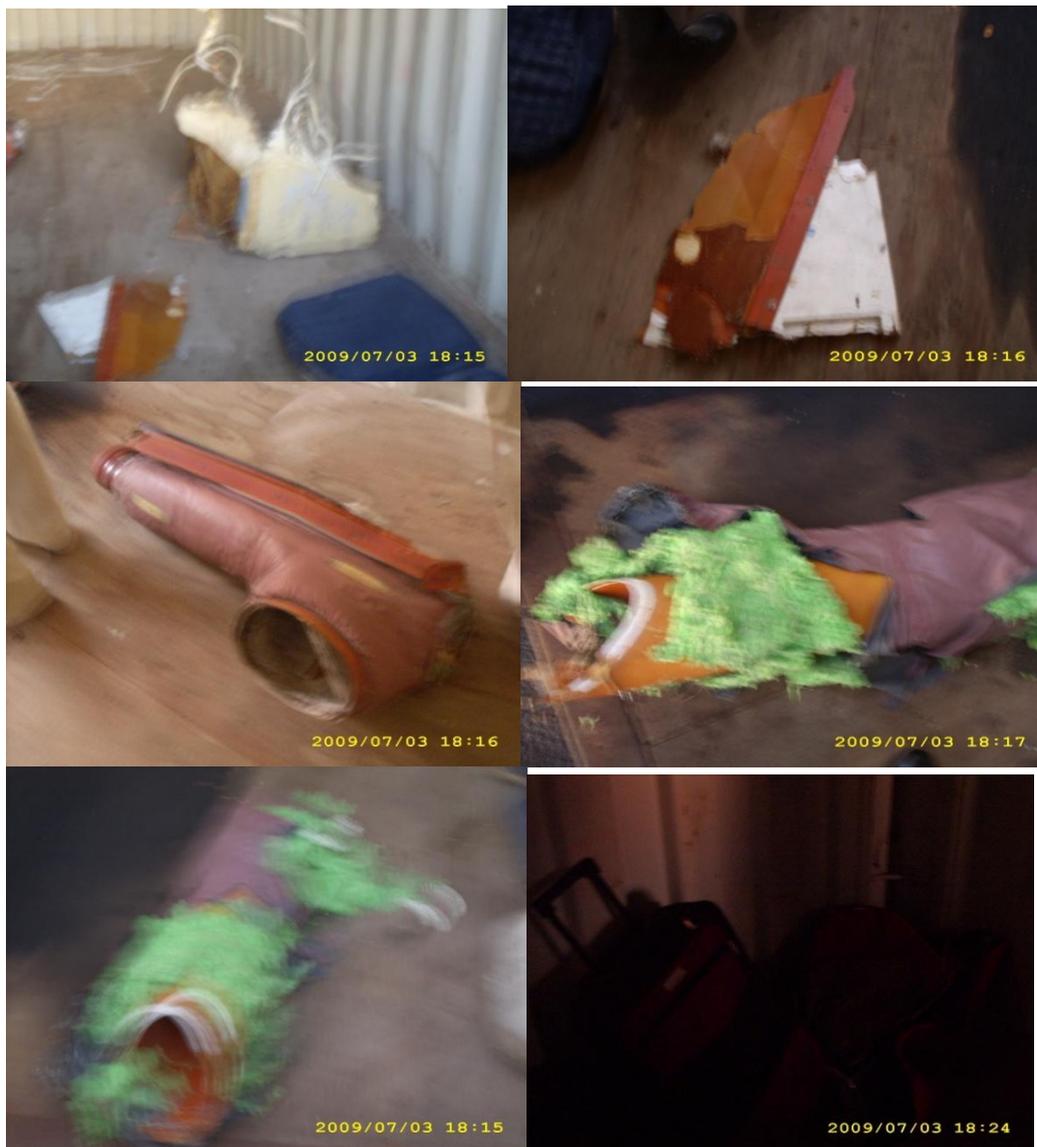
#### Éléments repêchés

- des coussins de siège cabine
- des morceaux de gaine du système de conditionnement d'air de la cabine

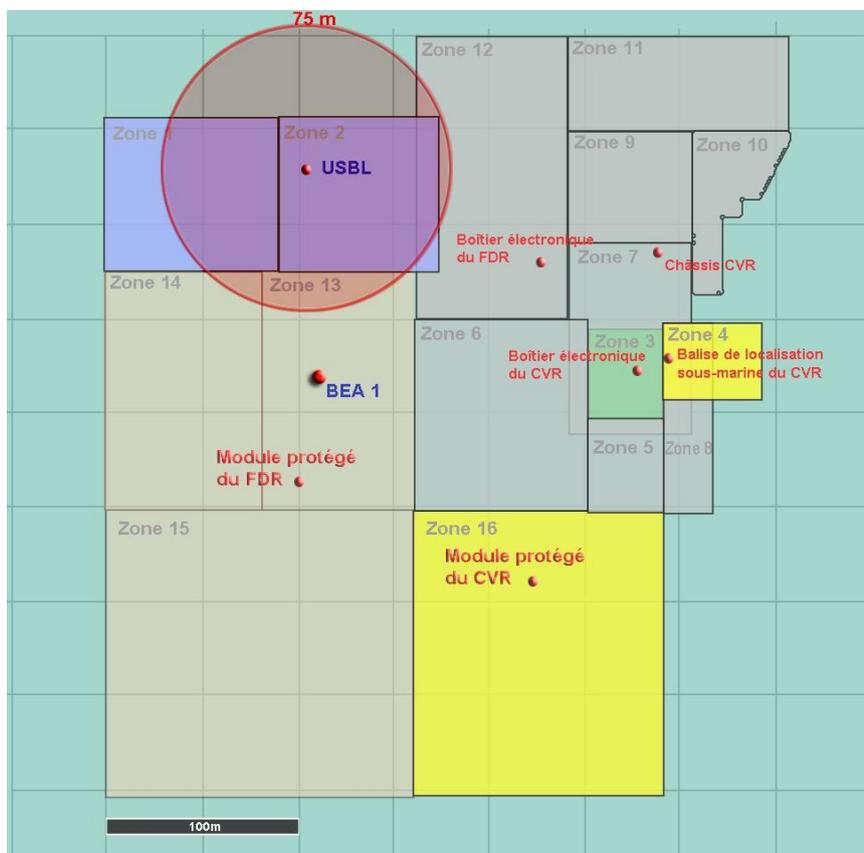
figure 10 : zones explorées par le ROV lors des recherches des enregistreurs de vol

Les zones 1 à 12 ont été explorées du 21 au 27 août. Le boîtier protégé du FDR a été retrouvé dans la nuit du 27 au 28 août dans la zone 13<sup>26</sup>. Les zones 14 et 15 ont été parcourues le 27 août. Le boîtier protégé du CVR a été retrouvé dans la nuit du 28 au 29 août dans la zone 16<sup>27</sup>.

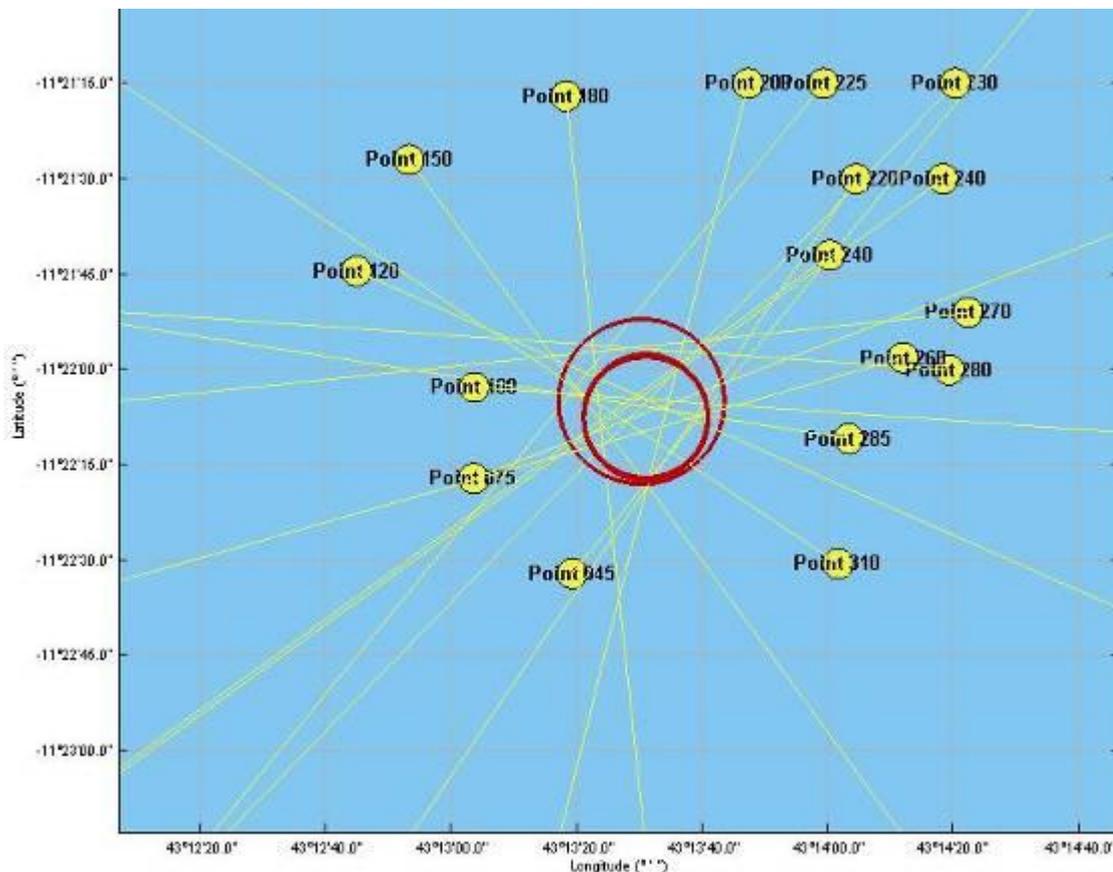
figure 1 : position probable et cercle d'incertitude de présence des balises

Dix huit mesures de surface ont permis de déterminer comme zone probable de présence de la balise l'intérieur d'un cercle de 300 mètres de rayon centré sur le point S 11°22'07,420 E 43°13'30,420. Dans un premier temps un cercle d'incertitude de 400 mètres avait été déterminé qui ensuite avait été ramené à 300 mètres avec de nouvelles mesures. Cette détermination a été faite en prenant en compte les incertitudes liées aux différentes mesures. En effet, la mer est un milieu hétérogène, non stationnaire et bruyant, et la propagation des ondes acoustiques y est soumise à de nombreux trajets réfléchis. Cela entraîne des mesures bruitées qui affectent la précision de la localisation.

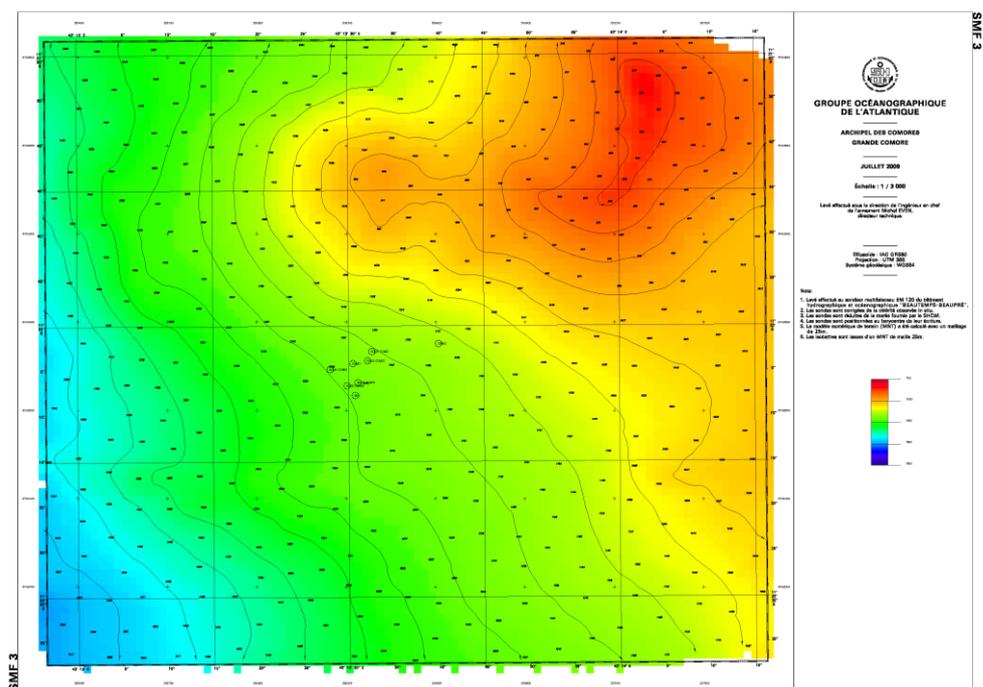
figure 2 : bathymétrie de la zone présumée de présence de l'épave

Le Beautemps Beauprès, navire du SHOM, a effectué des mesures de bathymétrie et de courantométrie entre le 17 juillet 2009 et le 23 juillet 2009, en préparation des opérations de relevage, à l'intérieur d'une zone de deux milles mètres de côté centrée sur le point déterminé ci-dessus. Dans cette zone la profondeur mesurée varie entre 1 150m et 1 250m.
